Primo villaggio dall'imbocco valle, sul versante sinistro delle Centovalli, Verdasio si distingue per il suo patrimonio edilizio ancora fortemente rappresentativo dell'epoca di edificazione, soprattutto in alcune dimore signorili seicentesche di emigrati di ritorno. Chiesa con notevole facciata barocca.

**Verdasio**

Comune di Intragna, distretto di Locarno, Cantone Ticino

ISOS  
Inventario degli insediamenti svizzeri da proteggere

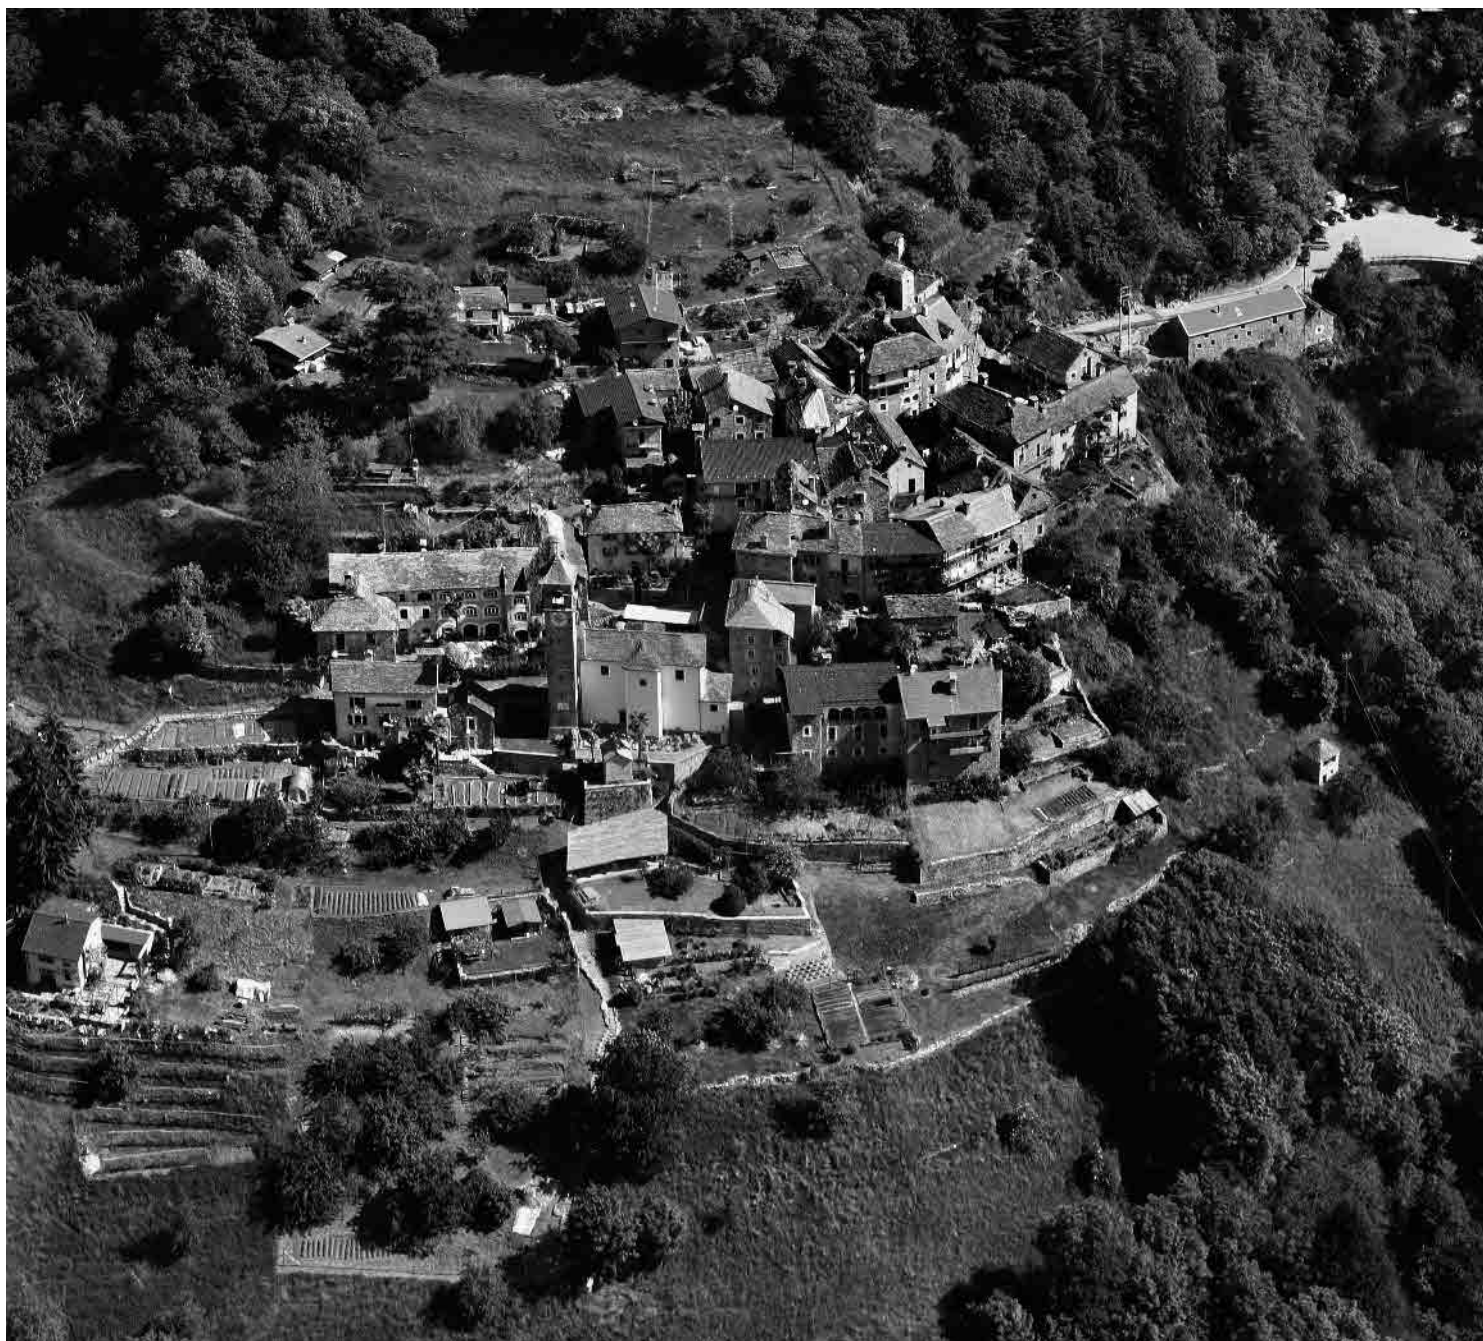
Foto aerea Bruno Pellandini 2004, © Ufficio per l'ISOS, Zurigo

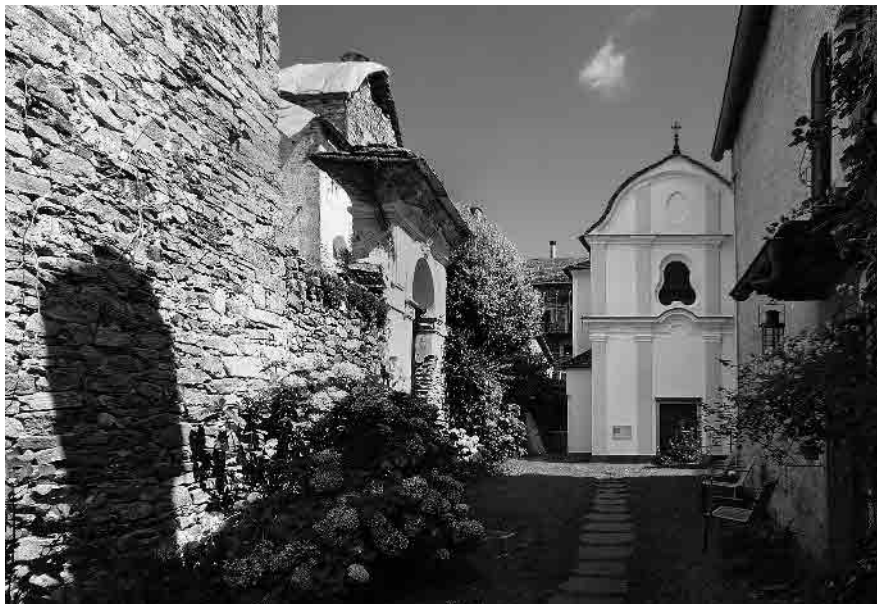
1 La preziosa fronte barocca dei SS. Giacomo e Cristoforo

La chiesa (1.0.1) ha il timpano arrotondato e una forte articolazione verticale data da lesene, e orizzontale data da aggetti che segnano il timpano e il campo intermedio entro cui si apre una finestra reniforme. Il campanile, unito alla chiesa, è in pietra a vista. Il terrazzo su cui sorge la chiesa è stato ricavato scavando nel pendio, come mostra un muro di circa 3 metri e mezzo che lo delimita a monte.

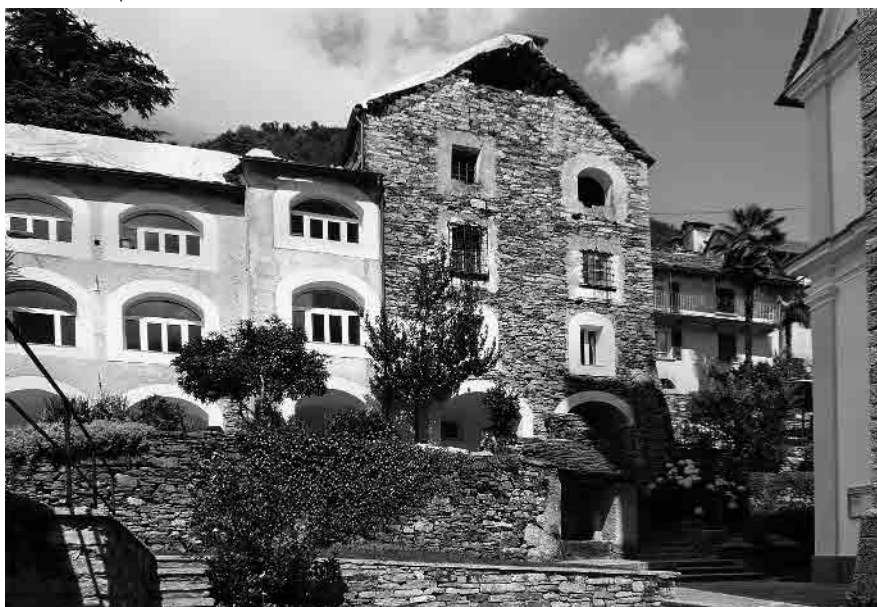
3 La seicentesca Casa Eredi Tosetti

Dal sagrato è particolarmente agevole la vista sulla fronte della Casa Tosetti (1.0.4) con il piano terreno porticato e i due superiori loggiati ad arco con cornice bianca. Si antepone alla fronte una recinzione muraria dell'altezza del primo piano, con un solenne portale, che recinge il giardino. Questa parte intonacata, centrale, è contenuta a est da una casa a torre, in pietra a vista. A est della chiesa, invece, si pone l'altra dimora signorile (1.0.3), in realtà doppia. Ha la muratura a vista con le aperture bordate di bianco, una loggia a tre arcate ad archi scemi e una torretta aggettante verso occidente. Le aperture dei primi due piani fuori terra manifestano che un tempo erano anch'essi a loggia e porticato. Si impianta sotto il livello della chiesa e ha davanti un orto su un terrazzo che delimita, insieme al muro del cimitero, un sentiero. Verso la chiesa orienta un fianco con due ordini di finestre doppie ad arcata divisa da una colonna. Qui, nel margine più basso, orti e alberi da frutta sono una presenza importante.

Lo stato di deterioramento della Casa Tosetti (1.0.4) impone un recupero per il valore storico architettonico che rappresenta per l'insediamento e la valle tutta, da condursi nel rispetto di tale valore testimoniale.

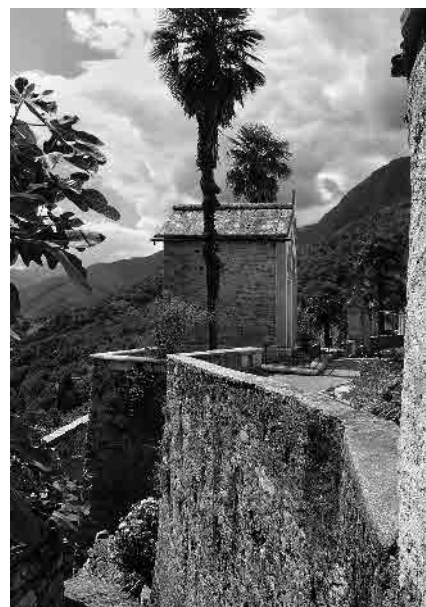
4 Terrazza del cimitero

Il nucleo si svolge in forte pendio, che viene superato – dal livello più basso rappresentato dal cimitero (1.0.2) a quello più in alto – da un ripido percorso gradinato (1.0.9). Un altro percorso, trasversale a questo, si connota come percorso principale (1.0.8) con corso abbastanza regolare.

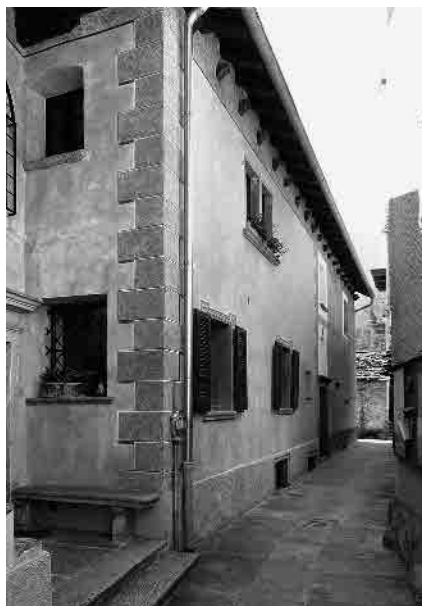
9 Dimora, sec. XVII

1.0.5	Dimora riccamente decorata verso lo stretto percorso interno e impronta sulla silhouette verso valle; fine sec. XVII						o		9
	1.0.6	Trasformazione con prolungamento della copertura e realizzazione di veranda; linguaggio stridente con il contesto; inizio sec. XXI							o

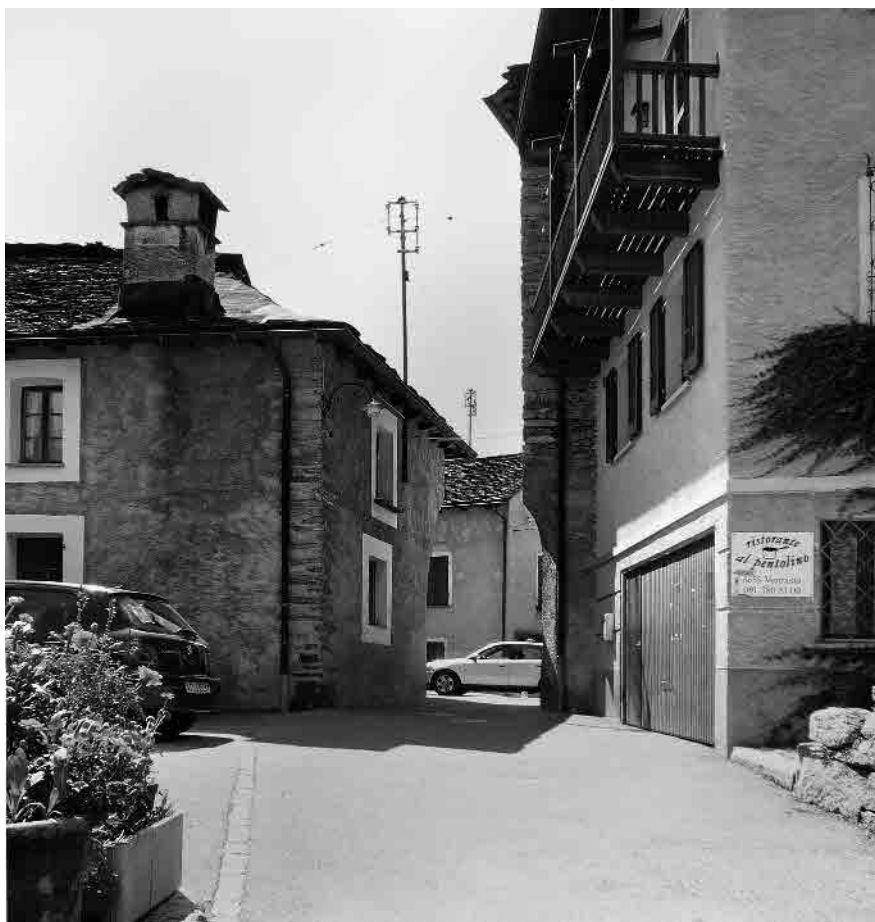
11 Ampliamento e strettoia del vicolo interno

Buone qualità spaziali grazie alla chiara gerarchia dei percorsi – uno trasversale all'altro – alla compatta definizione del vicolo principale e al suo ampliarsi in due piazzette. Buone qualità anche nel vuoto in relazione con la chiesa e il cimitero, alla cui definizione ottica contribuiscono anche le dimore più importanti del nucleo.

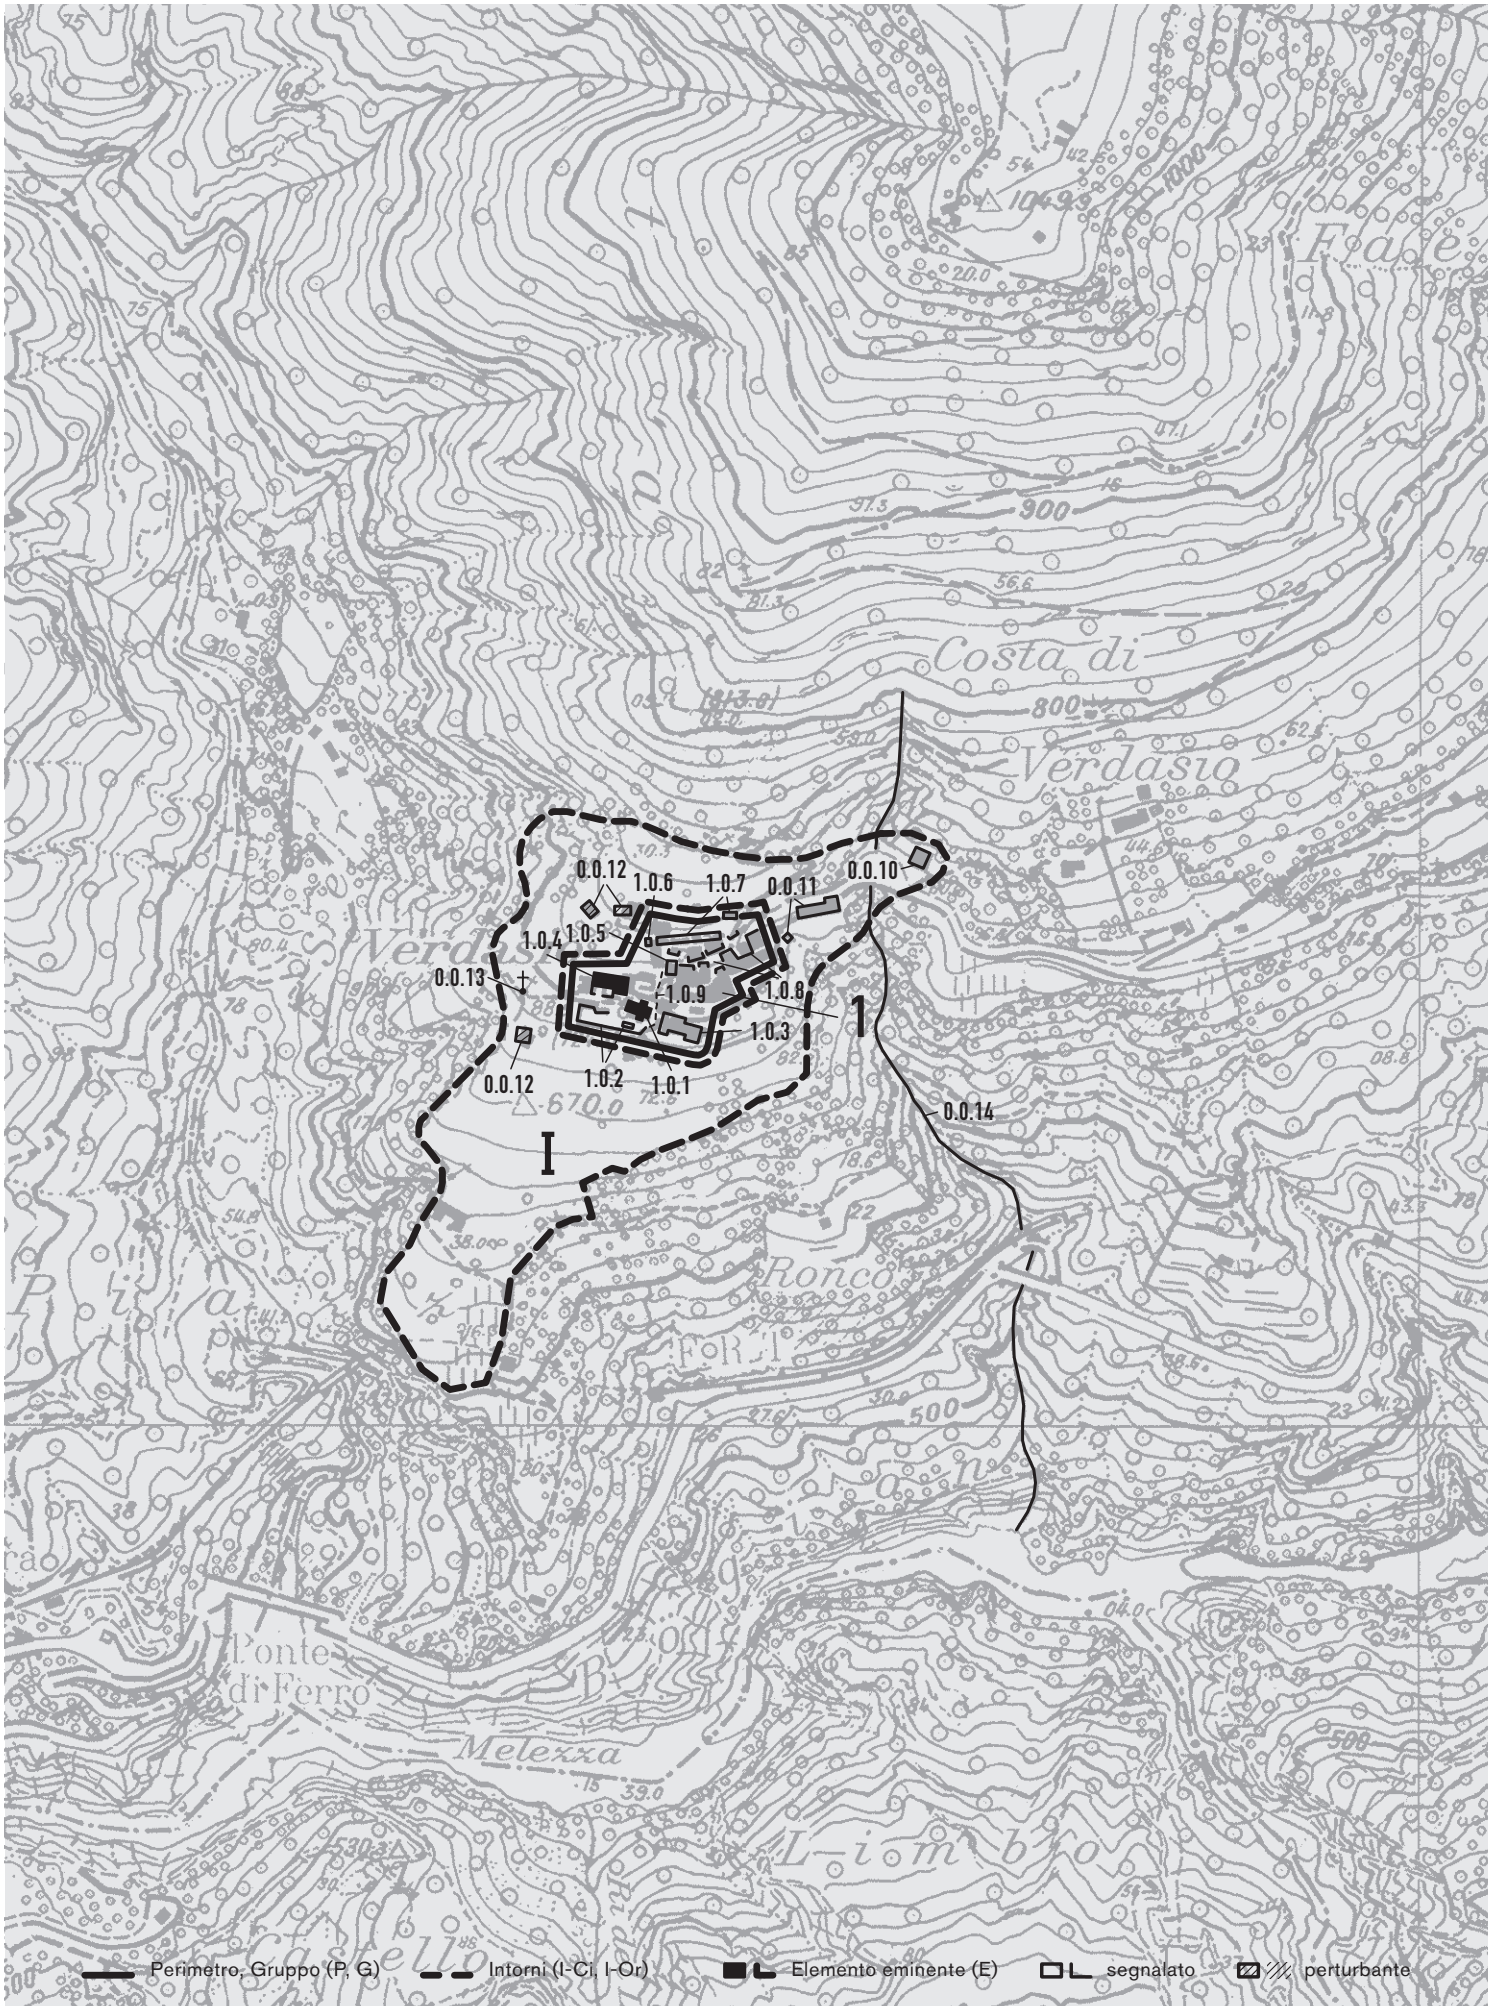
**P Perimetro edificato, G Gruppo edilizio, I-Ci Interno circoscritto  
I-Or Intorno orientato, E Elemento eminente**

Tipo	Numero	Definizione	Categoria di rilievo	Qualità spaziali	Qualità storico arch.	Significato	Obiett. di salvaguardia	Elemento segnalato	Elemento perturbante	Foto
P	1	Nucleo edilizio rurale in pendio caratterizzato da alcune imponenti dimore signorili; sec. XVII e interventi seriori	A	×	×	×	A			1-13
I-Ci	I	Pendio prativo e in parte coltivato su terrazzamenti antropici	a			×	a			4, 13
E	1.0.1	Chiesa parrocchiale dei SS. Giacomo e Cristoforo; sec. XVII, trasformazioni di inizio sec. XIX				×	A			1, 5
