*Strecke BE 10*      *Bern - Thun*  
*Linienführung 2*    *Aaretal Kunststrasse 18. Jh*  
*Abschnitt 12*      *Rubigen - Kiesen*  
*Landeskarte*        *1187*

**GESCHICHTE**      *Stand Oktober 2001 / PVC, sbo*

**GELÄNDE**          *Aufnahme 10. März 2002 / GS*

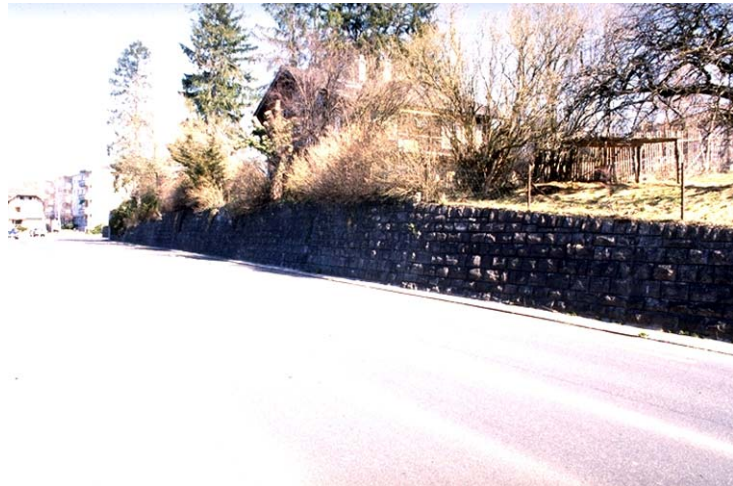
Eine bergseitigen Böschung in Oberwichtlach wird durch eine bis 2.5 m hohe Mauer aus gefugten und bossierten Kieselkalkquadern gestützt (Abb. 1). Es handelt sich dabei um eine verkleidete Betonmauer aus den 1950er Jahren.

*Die Stützmauer in Oberwichtrach besteht aus Beton, der mit Kieselkalkquadern verkleidet ist.*  
Abb. 1 (GS, 10. 3. 2002)
