*Strecke BE 10 Bern - Thun
Linienführung 2 Aaretal Kunststrasse 18. Jh
Abschnitt 13 Kiesen - An der Bernstrass
Landeskarte 1187, 1207*

GESCHICHTE *Stand Oktober 2001 / PVC, sbo*

GELÄNDE *Aufnahme 10. März 2002 / GS*

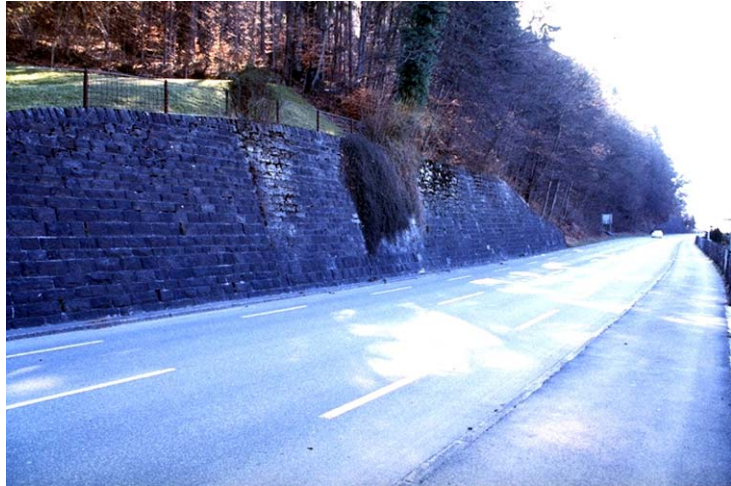
*Markante Stützmauern sind an der Kantonsstrasse sowohl auf der Bergseite ...
Abb. 1 (GS, 10. 3. 2002)*

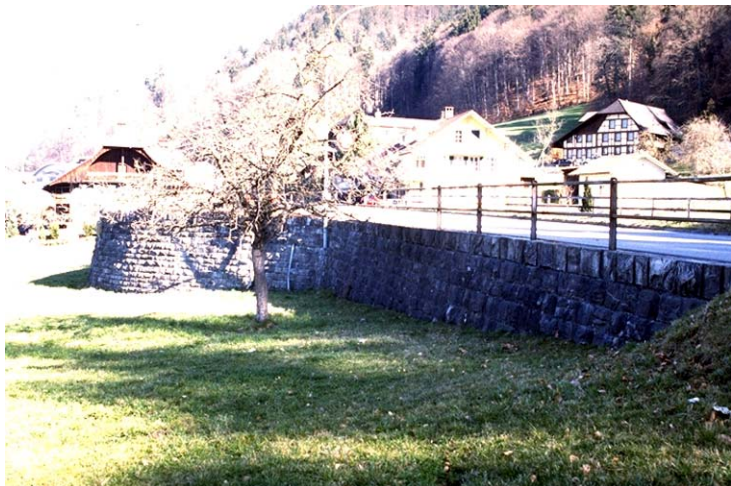
*... als auch auf der Talseite vorhanden.
Die Ausbuchtung links im Bild ist die Stützmauer einer abzweigenden Hofzufahrt. Die talseitigen Stützmauern sind alle mit Doppelrohrgeländern ausgestattet.
Abb. 2 (GS, 10. 3. 2002)*

Bis auf das Teilstück zwischen Ägelmoos und dem Zentrum von Heimberg, in der Nähe des Bahnhofs, entspricht das Trasse einer 1. Kl.-Strasse von 8–10 m Breite. Bis zum Ägelmoos ist an dieser 1. Kl.-Strasse – mit Ausnahme einer Dammschüttung südlich der Rotachenbrücke – keine nennenswerte Wegsubstanz vorhanden. Erst im zweiten Teilstück zwischen Dorfzentrum und Lädéli weist die Strasse sowohl tal- als auch bergseitig mehrere Partien mit zum Teil mächtigen Stützmauern aus den 1950er Jahren auf (Auskunft Herr Zimmermann, Oberingenieurkreis I; Abb. 1, 2). Diese sind oft mehrere Meter hoch und bestehen aus gefugten und bossierten Quadern aus Kieselkalk als Verkleidung einer Betonmauer. Die talseitigen Stützmauern sind zudem meist mit einem Doppelrohr-Geländer ausgestattet.

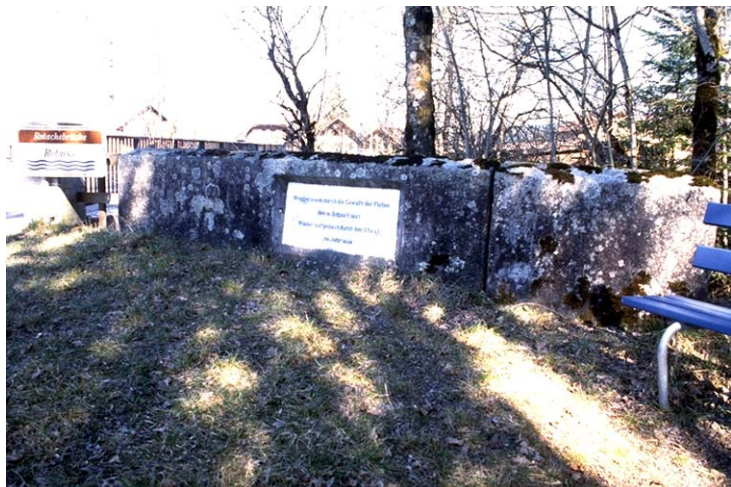
Die heutigen Brücken über die Chise und Rotache sind Betonbauten. Eine ältere Brüstungsmauer, die neben dem südlichen Eingang zur Rotachenbrücke steht, ist wohl das einzige Relikt einer Vorgängerbrücke aus dem 19. Jahrhundert (Abb. 3). Die Brüstung besteht aus drei Granitblöcken. Im Zentrum des mittleren Blockes ist eine Marmortafel mit der folgenden Aufschrift eingelassen:

«Weggerissen durch die Gewalt der Fluten / den 13. August 1837 / Wieder aufgebaut durch den Staat / Jm Jahr 1838».

*Die Brüstungsmauer der Brücke von 1838 mit der Gedenkschrift.
Abb. 3 (GS, 10. 3. 2002)*

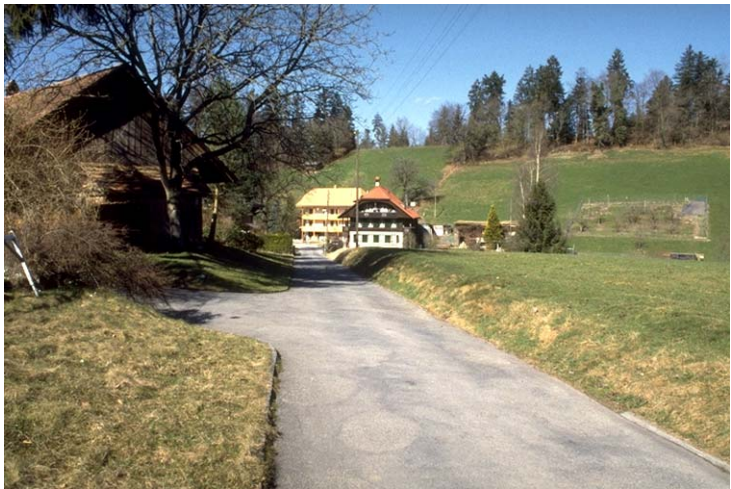
Eisenbahnlinie von Burgdorf nach Thun unterbrochen. Das nordwestliche Teilstück bei Im Cheer ist 3–4 m breit und wird an zwei Stellen durch Böschungen begrenzt (Abb. 4). Es weist trotz des Hartbelags einen ziemlich traditionellen Charakter auf. Das südliche Teilstück ist 5–6 m breit und modern überprägt. Ein weiteres, kurzes Teilstück eines älteren Verlaufs ist ausgangs Heimberg bei der Abzweigung der Strecke 1165 erhalten. Heute wird es als Hauszufahrt gebraucht (Abb. 5).

*Sowohl der «Haslikehrweg» bei Im
Cheer ...
Abb. 4 (GS, 10. 3. 2002)*

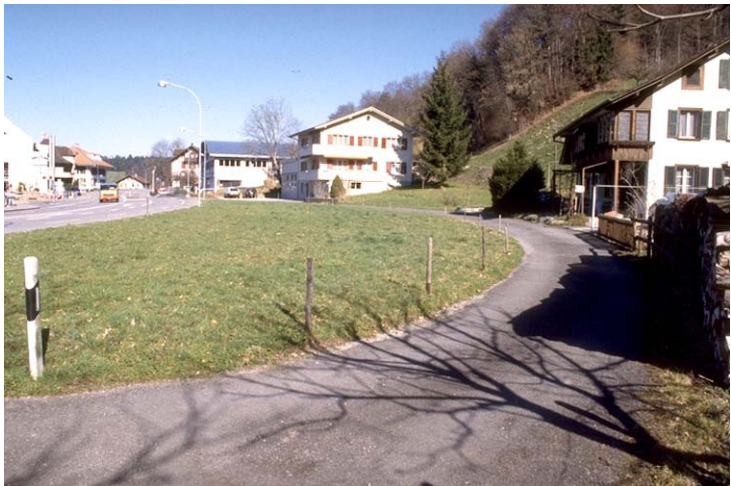
*... als auch dieses kurze Wegstück
ausgangs Heimberg dienen nur noch als
Häuserzufahrten.
Abb. 5 (GS, 10. 3. 2002)*

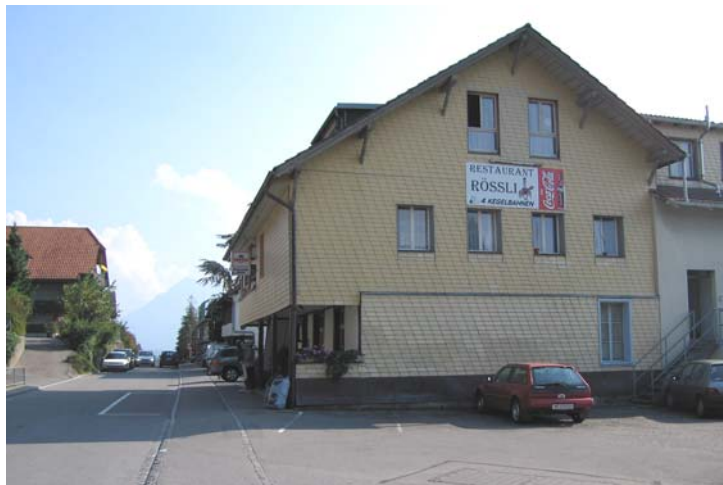
Abb. 6 (Bic, 1. 9. 2005)

In diesem Abschnitt treten folgende Wegbegleiter entlang der Strasse auf:
der Gasthof «zum Schütz» in der Gemeinde Oppligen (Inscript «1848» an Aussentüre) und die Gasthöfe «Rössli» (Inscript «1880» an Dachgiebel) und «Bahnhof» sowie ein Stundenstein bei Heimberg. Der Schaft des «V STUNDEN»-Steins ist fast bis zur Inscript eingegraben. Gemäss TA (333 Thun 1876) stand der Stein ursprünglich am westlichen Strassenrand, wurde dann im Zuge der Strassenverbreiterung in den 1950er-Jahren auf die andere Strassenseite versetzt.
