Strecke BE 26 Bern - Freiburg  
Linienführung 6 Kunststrasse von 1852  
Abschnitt 1 Bern - Sense  
Landeskarte 1166, 1186

**GELÄNDE** Aufnahme 15. März 2002 / dis, GS

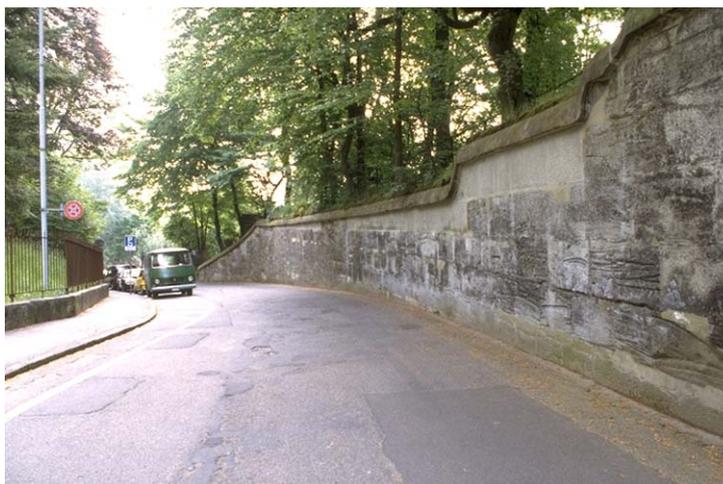
*Abb. 1 (GS, 22. 5. 2001)*

Im Bereich zwischen «Insel-» und «Loryspital» (südöstlich des Bremgarten-Friedhofs) treten beidseits des Weges Stützmauern auf. Dabei handelt es sich meist um Mauern aus Bruchsteinen, die mit Zementmörtel verputzt sind. Die Mauern sind 0.5 bis 1 m hoch und tragen auf einer Länge von rund 100 m einen zusätzlichen Zaun aus Schmiedeeisen. Dort, wo der Weg am tiefsten eingeschnitten ist, findet sich eine 3 m hohe Trockenmauer aus Sandsteinblöcken (Abb. 1). Die Quader haben eine Grösse von bis zu 0.5 x 1 m.

*Die markante Stützmauer entlang des «Loryspitals». Auf diesem Teilstück ist die Kunststrasse von 1852 noch wenig modifiziert.*

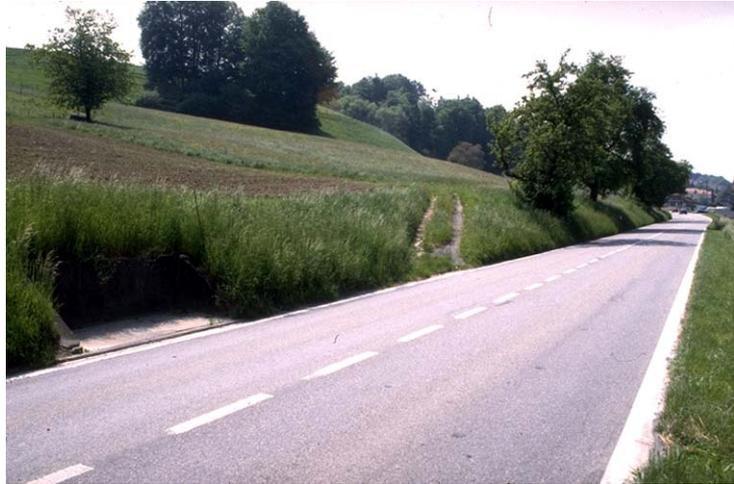
Markante, meist unbewachsene Böschungen finden sich besonders zwischen Niederwangen und der Station Thörishaus (Abb. 2). Die Böschungen sind bis zu 3 m hoch. Auf demselben Teilstück sind bergseitig drei gemauerte Streugutkasten verteilt.

*Ein Beispiel einer Strassenböschung mit integriertem Streugutkasten.  
Abb. 2 (GS, 22. 5. 2001)*

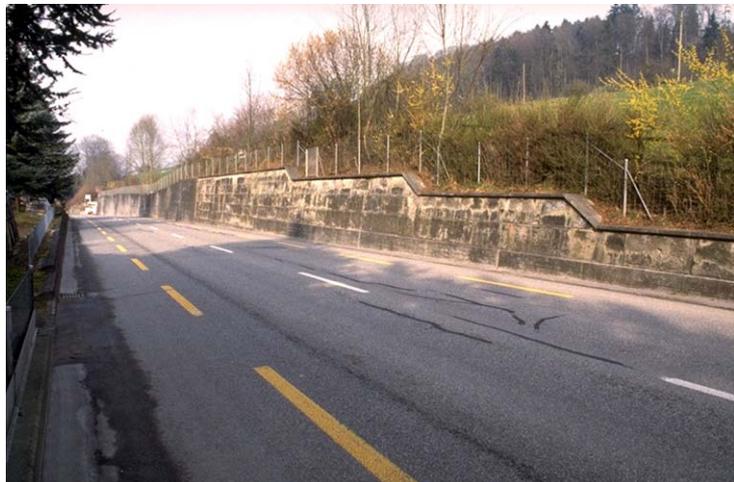
Auf den letzten 400 m vor dem Brückenübergang wird die bergseitige Böschung an drei Stellen durch seltene Mauern aus Sandsteinquadern gestützt (Abb. 3). Die geschichteten Mauern erreichen Höhen bis zu 3 m. Die Steinquader sind durchgehend 60 cm breit und teilweise über 1 m lang. In der Kurve unmittelbar vor der Brücke ist die Mauer zusätzlich mit Strebepfeilern als zusätzliche Massnahme gegen den Druck des Hanges verstärkt. Das ursprünglich trocken aufgezugene Gemäuer ist in der Zwischenzeit an vielen Stellen mit Zement verfügt und ausgebessert worden, da die Verwitterung stellenweise deutliche Spuren hinterlassen hat.

*Ansicht einer Mauerpartie wie sie heute besteht. Anstelle der anschliessenden Betonmauer im Hintergrund stand vor der Strassenverbreiterung ...  
Abb. 3 (GS, 15. 3. 2002)*

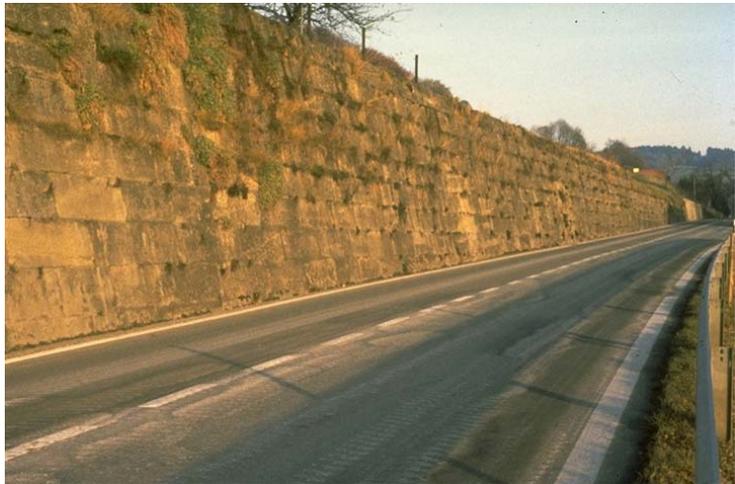
Im November 1986 fiel ein Grossteil der spektakulären Mauern (Abb. 4) einer Strassenverbreiterung zum Opfer. Auf Intervention des IVS verwendete man die gut erhaltenen Quader, um einen Teil der höher werdenden Mauer neu zu erstellen. Der Rest wurde in Beton erstellt. Die Grossartigkeit der alten Mauer ging aber endgültig verloren.

Beim Rückbau der Mauern zeigte sich, dass sie zur Entwässerung mit Flusskieseln hinterfüllt waren und dass neben den Läufer- auch regelmässig Binderquader eingebaut wurden. Die Läuferquader waren in ihrer ganzen Länge sichtbar, die Binder ragten in den Hang hinein und wirkten so als Verankerung.

*... diese Mauer hier, ein ehemals mit  
grossem Aufwand aus massiven  
Sandsteinquadern aufgerichtetes  
Bauwerk.  
Abb. 4 (dis, 12. 11. 1985)*

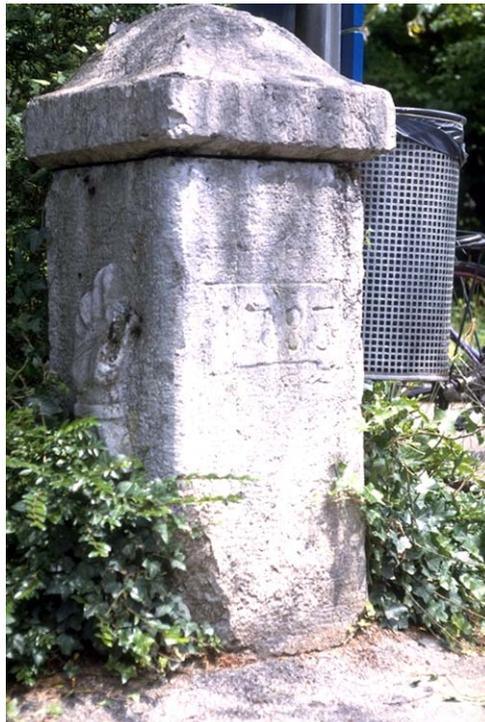
Der Schwurstein von 1783 steht beim «Loryspital» (Abb. 5). Er ist einer von zwei Schwursteinen, die noch an ihrem ursprünglichen Standort zu finden sind.

*Der Schwurstein mit der Inschrift  
«1783». Deutlich ist auf der linken  
Steinfläche die Schwurhand zu sehen.  
Die Schwursteine markierten gleichzeitig  
den Stadtbann.  
Abb. 5 (GS, 22. 5. 2001)*

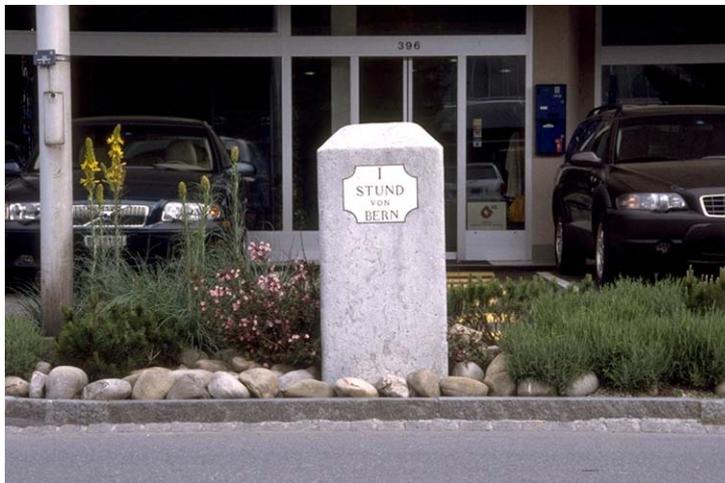
Der Stundenstein mit der Inschrift «I STUNDE VON BERN» befindet sich in Bümpliz am rechten Strassenrand (Abb. 6). Es handelt sich um einen neueren Kalkstein von 125 x 57 x 27 cm Grösse.

*Der Stundenstein von Bümpliz scheint  
eine neuere Anfertigung zu sein.  
Abb. 6 (GS, 22. 5. 2001)*
