Strecke BE 2078
Abschnitt 1
Landeskarte

Corgémont - Métairie de Nidau/Pkt. 630
Corgémont/La Suze; Brücke
1125

Aufnahme 27. Oktober 2004 / GS, PM

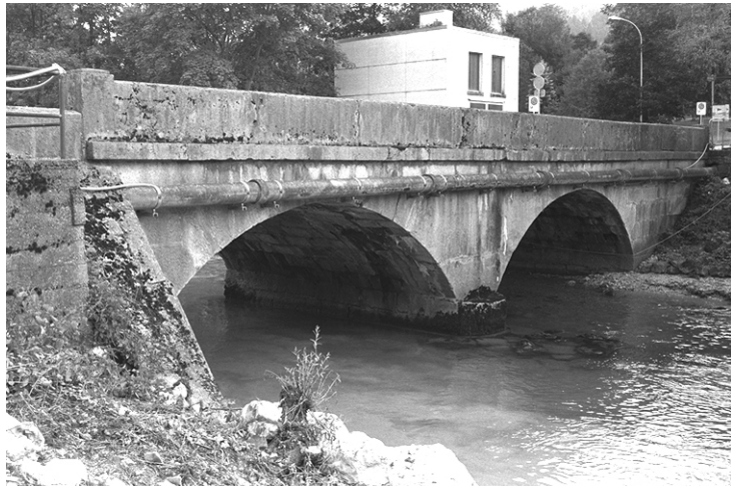
*Die Brücke über die Schüss vor der Restauration: Das Gesamtbild wird durch die Leitung an der Brückenfassade stark beeinträchtigt.
Abb. 1 (AC, 23. 9. 2002)*

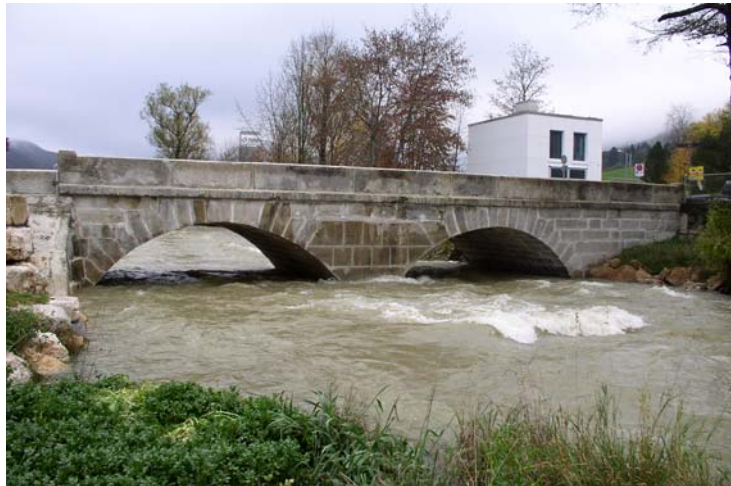
Über die Schüss führt eine vor kurzem restaurierte Steinbogenbrücke mit zwei Bögen (Abb. 1 bis 4). Ihre Länge beträgt 22 m, die Breite zwischen den Brüstungen 5.5 m. Die Brüstungen ruhen auf einem Gesimse und bestehen aus 45 cm breiten, bis 80 cm hohen und bis 2.5 m langen Quadersteinen. Die Fahrbahn weist eine bogenförmige Pflasterung aus Hausteinen auf und steigt leicht an; die Brüstungen sind aber horizontal ausgerichtet und besitzen an beiden Enden je zwei Abschlusssockel.

*Seitenansicht der Brücke von der
Oberwasserseite.
Abb. 2 (GS, 27. 10. 2004)*

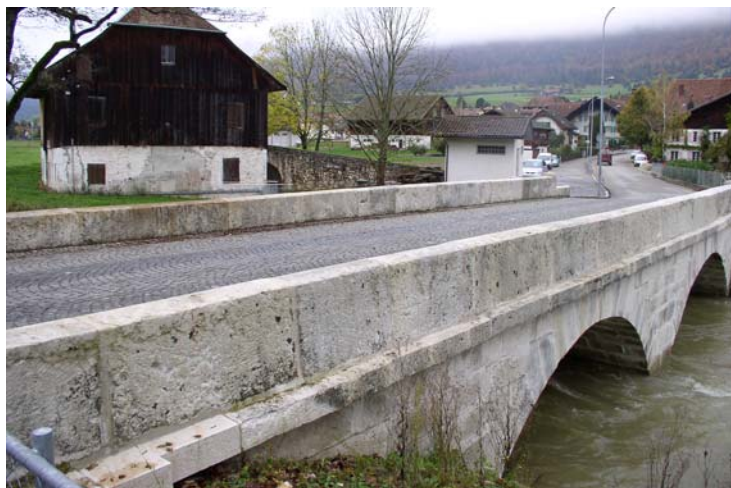
*Nach der Restauration: Schrägansicht
von der Unterwasserseite. Im
Hintergrund links eine ehemalige Mühle.
Abb. 3 (GS, 27. 10. 2004)*

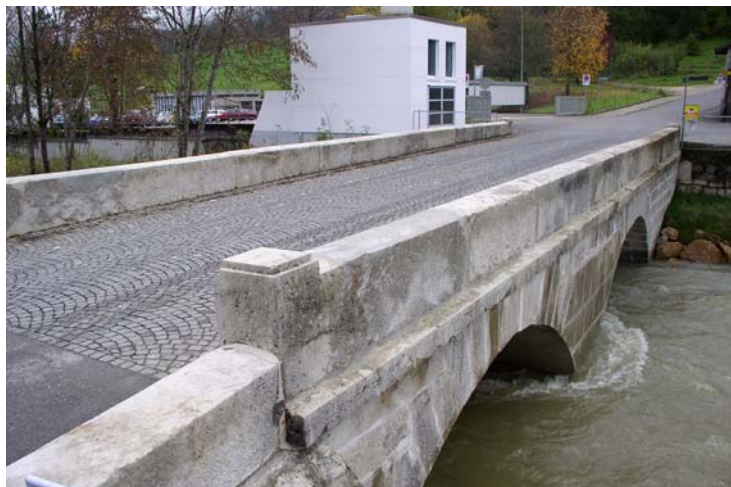
Nach ihrer Restauration präsentiert sich die Brücke wiederum als gefälliges Bauobjekt mit klaren Formen. Nebst den Fassaden mit dem sichtbaren Mauerwerk trägt auch die Wegoberfläche mit ihrer Würfelsteinpflasterung wesentlich zum traditionellen Erscheinungsbild bei. Als Pluspunkte kommen zudem die ehemalige Mühle als Wegbegleiter sowie die weitgehend intakte Umgebung zum Tragen. Aus den erwähnten Gründen wird die Brücke als Objekt von regionaler Bedeutung eingestuft.

*Nach der Restauration: Der Fahrbelag
auf der Brücke besteht aus einer
Würfelsteinpflasterung im Bogenmuster.
Abb. 4 (GS, 27. 10. 2004)*
