Birsbrücke Angenstein  
1067

**GESCHICHTE** Stand März 2004 / D

**GELÄNDE** Aufnahme 30. Juli 2003 / do

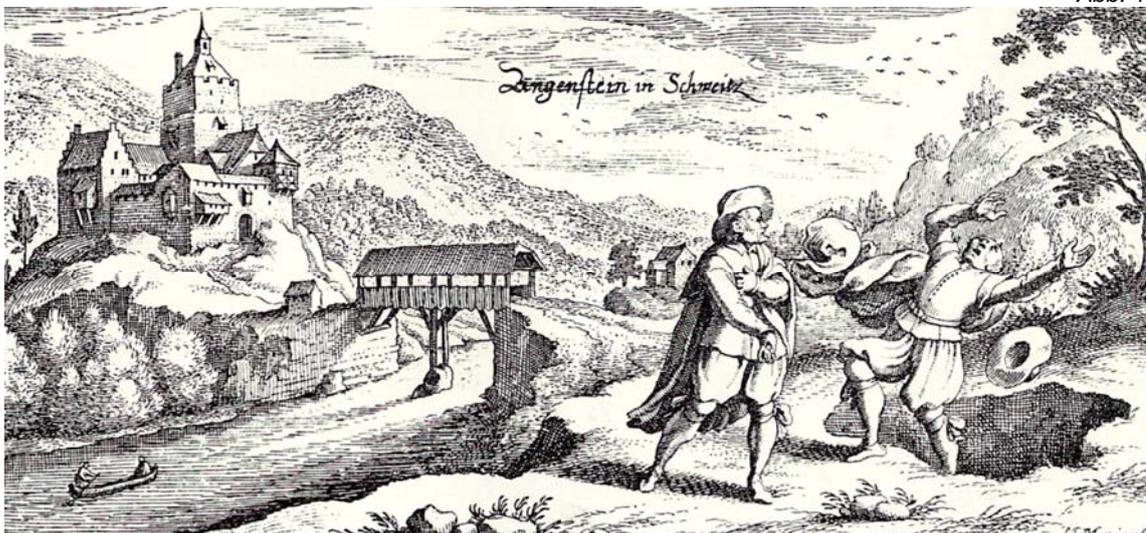
*Auf der ersten uns bekannten Abbildung der Brücke von Angenstein erscheint sie als gedeckte Holzbrücke (Matthäus MERIAN der Ältere, 1625)*  
Abb. 1

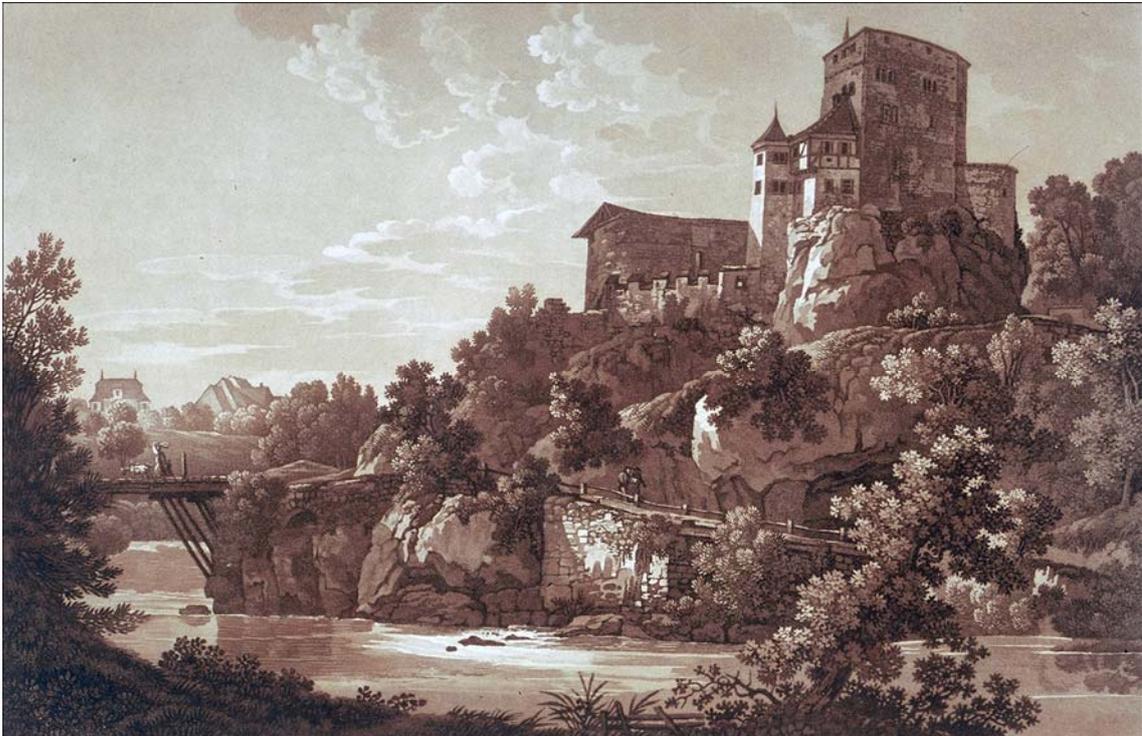
Abb. 2

*Zur Zeit Peter Birmanns und von Franz Hegi, der diesen Stich schuf, war die Strasse unterhalb des Angenstein-Felsens aufwändig mit Stützmauern und Geländern konstruiert. Diese Konstruktionsweise steht in einem grossen Kontrast zur offenen Holzbrücke zum Schloss Angenstein, die über kein Brückengeländer verfügt. Der Stich entstand wahrscheinlich um etwa 1820.*

Im 18. Jahrhundert löste eine offene Holzbrücke ohne Mitteljoch die gedeckte Holzbrücke ab (Abb. 2). Sowohl militärische Ereignisse während des Dreissigjährigen Krieges im Winter 1637/38, als durch die Schweden das Schloss in Mitleidenschaft gezogen wurde, als auch witterungsbedingte Extremsituationen zur Zeit der so genannten Kleinen Eiszeit können der alten Holzbrücke derart zugesetzt haben, dass sie ersetzt werden musste. Nicht belegt ist, ob die Angensteiner Brücke bei den Hochwassern von 1627 und 1712, denen die Brücke von Grellingen zum Opfer fiel, ebenfalls beschädigt wurde. Auch starke Eisgänge scheinen mögliche Ursachen gewesen sein, sind aber auch nicht aktenkundig erhalten. Für das 18. Jahrhundert sind extreme Wetterereignisse für mindestens ein Dutzend Jahre belegt (PFISTER 1984). Im Gegensatz zu den aus den Alpen Wasser führenden Mittellandflüssen, die während der Schneeschmelze Hochwasser führen sind für die Birs Sommergewitter, lange Landregen und so genannte Adventhochwasser (Schneeschmelzen auf Grund von Föhneinbrüchen) für die Hochwasser verantwortlich.

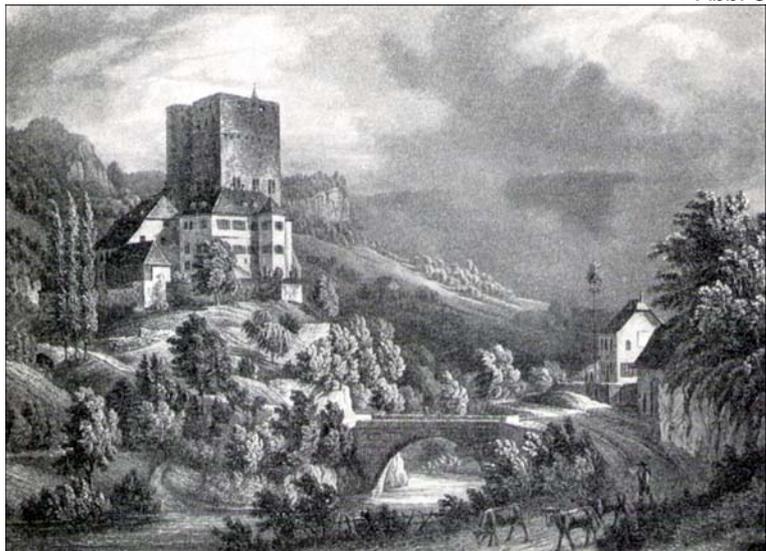
Abb. 3

*Von Anton Winterlin stammt dieser Stich aus dem Jahre 1840. Er zeigt die Steinbrücke, die mit Berner Hilfe 1818–1819 erbaut worden ist. (STABS: Bild 10, 91)*

Nachdem Bern im Wiener Kongress von 1815 in den Besitz des ehemaligen Fürstbistums gelangte, wurde ein weiterer Anlauf für den Brückenbau unternommen. Bern erstattete an die Baukosten von 4947 Franken einen Staatsbeitrag von 2500 Franken. Schliesslich konnte die nunmehr steinerne Brücke im Verlaufe des Jahres 1819 dem Verkehr freigegeben werden (Abb. 3). Sie scheint anfangs nur niedrige Aufbordungen besessen zu haben und erhielt mit der Erstellung der aus grossen Quadrern gefügten Brüstungsmauern gegen 1850 ihre heutige Gestalt. Als prominenter Bestandteil des eindrücklichen Bauensembles, das sie zusammen mit dem Schloss in der romantischen Birsschlucht bildet, genoss sie in den Landschaftsdarstellungen des 19. Jahrhunderts grosse Aufmerksamkeit.

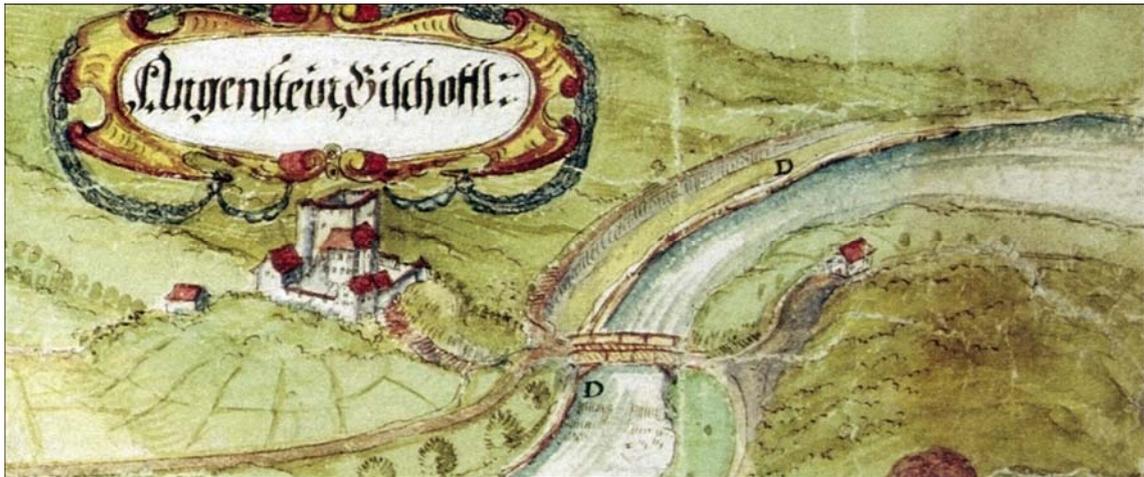
*Abb. 4*

*Der Ausschnitt aus dem Birsplan von Jakob Meyer aus dem Jahre 1665 gibt die Angensteiner Brücke als Holzkonstruktion wieder, wie sie von Hentzy über 130 Jahre später noch vorgefunden wurde. Diese Konstruktion hat sich offenbar als zweckmässig erwiesen.*

Auch kartographische Quellen geben über die Brücke Auskunft. Von Jakob Meyer stammt aus dem Plan des Birsflusses von 1665 eine Ansicht, die die Existenz der Holzbrücke ohne Mitteljoch belegt, das Bauwerk muss also noch im 17. Jahrhundert ersetzt worden sein (Abb. 4).

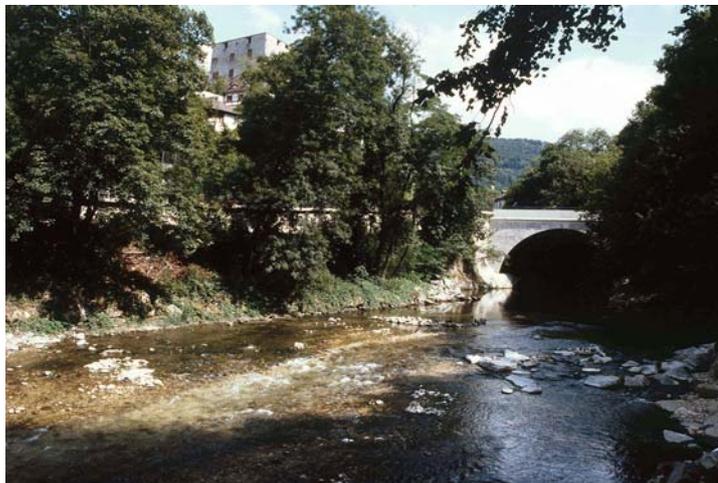
*Die Birsbrücke Angenstein erscheint nach der Sanierung wieder als die architektonisch angemessene Ergänzung des Schlosses, das hoch über dem engen Birsdurchbruch aufragt. Blickrichtung Südost. Abb. 5 (do, 30. 7. 2003)*

Die Birsbrücke ist in den Jahren 2002/2003 renoviert und instandgestellt worden. Dabei waren stärkere Eingriffe in den Bestand nötig. Die Baumassnahmen waren einerseits durch den schlechten Zustand exponierter Teile der Brüstungen und Stirnmauern bedingt und andererseits durch die Notwendigkeit, das Mauerwerk gegen eindringendes Wasser und Frost zu schützen und die Tragfähigkeit des Gewölbes zu erhöhen. Das überlieferte Erscheinungsbild der Brücke wurde dabei möglichst gewahrt, während die Anschlussbauten am rechten Birsufer stark modernisiert und die Fahrbahn wegen des Anschlusses an die linksufrige Strasse durchgehend höher gelegt werden mussten. Die Eingriffe sind dadurch begründet, dass sich auf der Birsbrücke verschiedene Strassenverbindungen zwischen den beiden Talseiten kreuzen und sie insbesondere die wichtigste Erschliessung der Gemeinde Duggingen bildet (vgl. Bau- und Umwelt-Zeitung, Informationen aus der Bau- und Umweltschutzdirektion, Nr. 32 / März 2002).

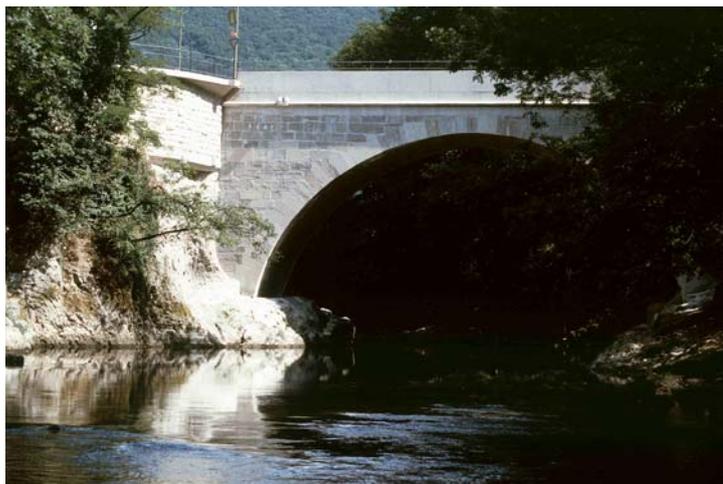
*In der Nahansicht lassen sich originale Quadermauerwerk des Brückenbogens und der Stirnwände und die erneuerten Brüstungsmauern gut unterscheiden. Blickrichtung Süd. Abb. 6 (do, 30. 7. 2003)*
