Strecke GR 71 Reichenau - Ilanz  
Linienführung 6 Kunststrasse über Versam  
Abschnitt 1 Bonaduz - Zault - Versamer Tobel - Versam  
Landeskarte 1195

**GELÄNDE** Aufnahme 10. Dezember 1986 / Heg, JS

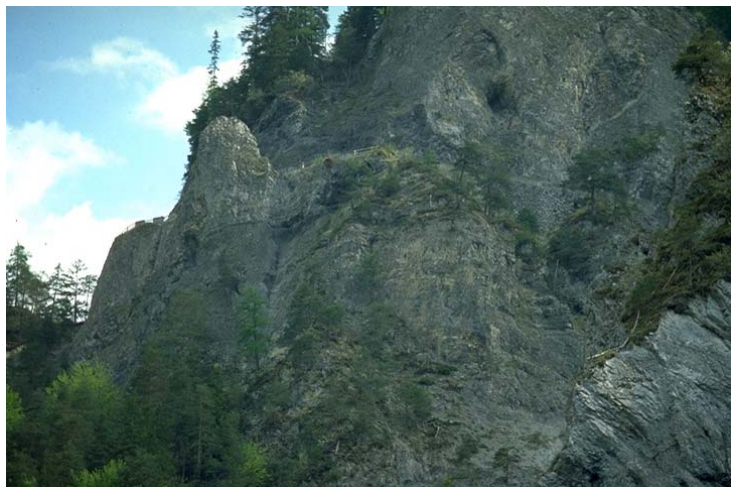
*Die Kunststrasse GR 71.6 ist bei der Rheinschlucht bergseitig in das lose Gestein geschnitten. Der beim Strassenbau entstandene «Felszahn» (links oberhalb der Bildmitte) ...  
Abb. 1 (Heg, 14. 5. 1986)*

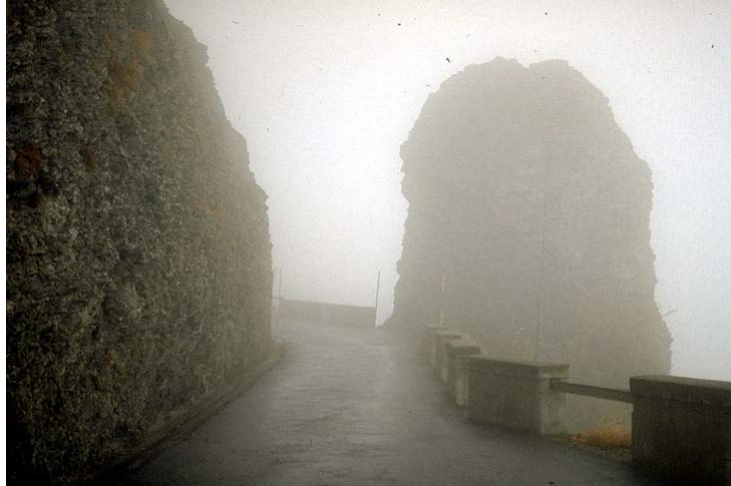
*... wirkt bei nebligem Wetter recht  
gespenstisch und wird in diesem Sinne  
der «dramatischen» Strassenanlage  
mehr als gerecht.  
Abb. 2 (Heg, 10. 12. 1986)*

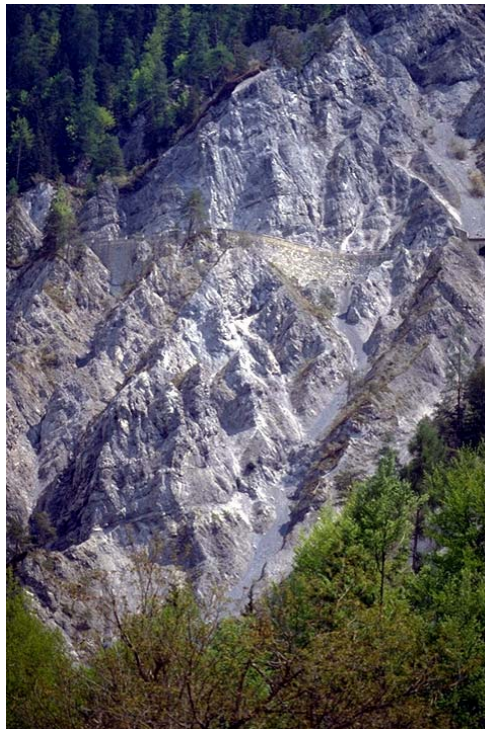
Nach der Höhe bei Zault (Pkt. 778) und dem Bergrücken ob Isla Davos (Pkt. 773) muss die Strasse äusserst schlechten Baugrund (Lockergestein) durchfahren, in dem die talseitigen Bruchsteinmauern kaum genügend fundamntiert werden können und so ständig Abrutschgefahr besteht. Bergseitig bedroht permanenter Steinschlag diese Strassenpartie, zwei Galerien schaffen dabei punktuell Abhilfe. Talseitig werden die Strassenbenützer durch Brüstungsmauern, stellenweise in Kombination mit Holzbalken, vor dem jähem Abgrund geschützt. Der Bergrücken ob Isla Davos (Pkt. 773) wird heute mit einem Tunnel durchstossen. Die Kunststrasse führte früher aussen herum und ist dort heute zur Hälfte aufgelassen und ein- bzw. abgerutscht, zur Hälfte wird sie als Stichweg noch befahren und entsprechend unterhalten. Auf der Kante dieses Bergrückens befindet sich ein Wegerhaus/Materialdepot.

*Auf dem Lockergestein finden die  
Kunstabauten nur schlecht Halt. In der  
Bildmitte ist eine hohe talseitige  
Stützmauer zu sehen. Die Strasse führt  
hoch über der Rheinschlucht durch den  
felsig-gerölligen Abhang ...  
Abb. 3 (Heg, 14. 5. 1986)*

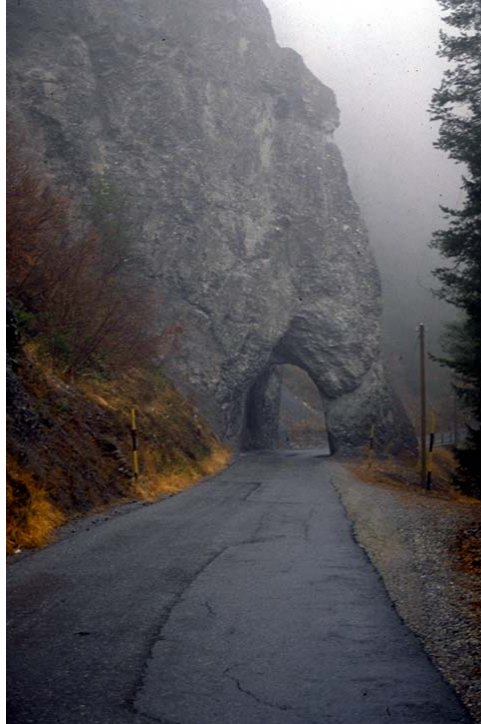
Nach dem Bergücken ob Isla Davos (Pkt. 773) bessert sich der Baugrund offensichtlich. Die Kunststrasse kommt in dieser Passage bis zur Versamer Tobelbrücke mit weniger Kunstbauten aus und die Stützmauern scheinen weniger vom Abrutschen bedroht zu sein. Zu Beginn dieser Strassenpartie wird ein weiterer, gegenüber dem ersten jedoch wesentlich kleinerer Bergücken mit einem Tunnel durchstossen. Die aufgelassene, aussen herum führende Fahrbahn ist noch gut erhalten. Ein dritter, sehr kurzer Tunnel (vgl. folgende Abb.) dürfte der originalen Strassenanlage entsprechen.

*Unverkleideter Tunnel vor dem  
Versamer Tobel.  
Abb. 6 (Heg, 10. 12. 1986)*

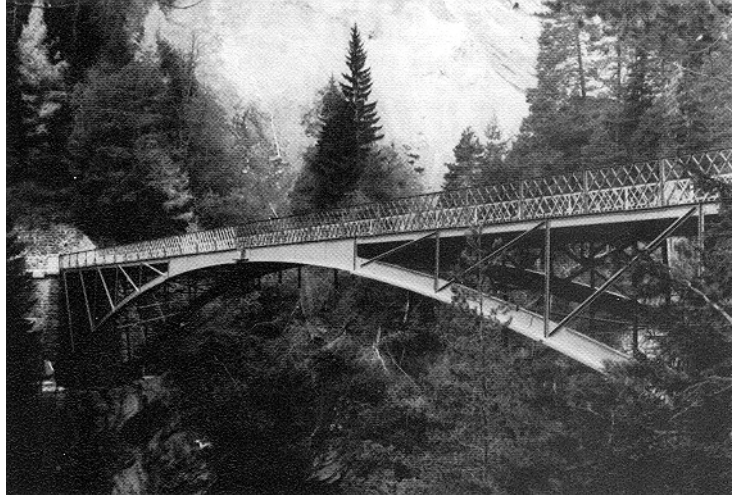
Das Versamertobel überspannt – 70 m über der Rabiusa – eine 75 m lange Eisenbrücke mit einem Dreigelenkbogen. Die Breite der Fahrbahn beträgt 4.5 m (zur Brücke vgl. Abb. in der Rubrik «Ziele und Massnahmen», sowie Rubrik «Geschichte» bei GR 71.5 und GR 71.6).

«Die Brücke 1985 im neuen Kleid. Ein  
wunderschönes Bauwerk» (In:  
MANTOVANI 1985: 35).  
Abb. 7

Ein positiver Schritt in diese Richtung wurde zwischen 1983 und 1985 mit der aufwendigen, vollständigen Sanierung der Eisenbrücke über die Rabiusa vollbracht.
