*Strecke LU 27 (Luzern -) Ruswil - Nebikon (- Aarburg/Olten)*  
*Linienführung 4 Kunststrasse 19. Jahrhundert*  
*Landeskarte 1129, 1149*

**GESCHICHTE** *Stand Dezember 1999 / mf*

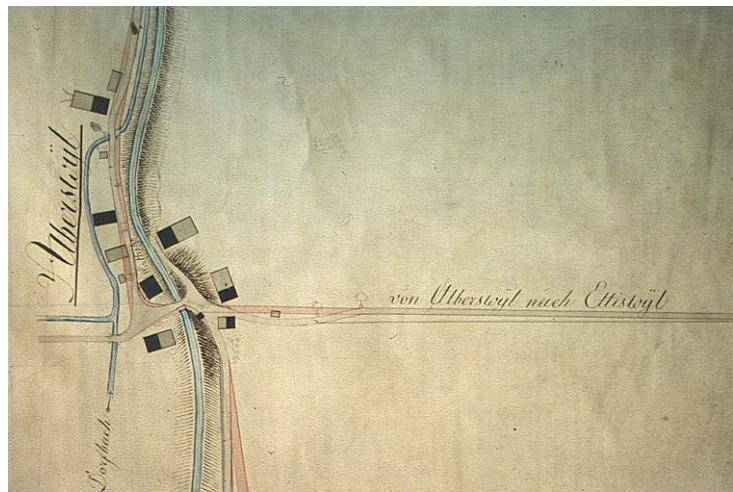
*Ausschnitt aus der Karte von WEINGARTNER (1835). Er zeigt die Einmündung der Strasse von "Alberswil nach Ettiswil" in die Kunststrasse von Willisau nach Dagmersellen (LU 28).  
Abb. 1*

Der Streit um die Strassenführung bei Buttisholz findet seine kartographische Entsprechung im Strassenplan von WEINGARTNER HEINRICH (1836), einem Sohn des Strasseninspektors Weingartner. Das Teilstück zwischen Ettiswil und Alberswil wird in einem Plan Weingartners (WEINGARTNER 1835) ansatzweise wiedergegeben (Abb. 1).

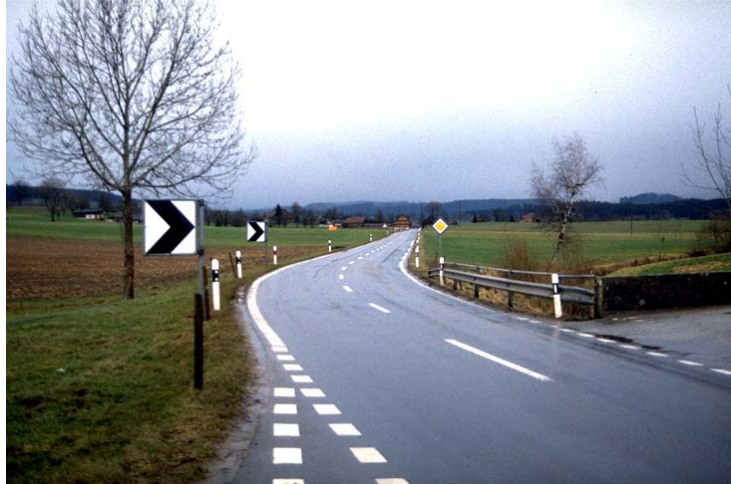
*Abb. 2 (mf, 15. 12. 1999)*

*Die bis auf diese Richtungsänderung schnurgerade angelegte Kunststrasse durch das Moos, Blickrichtung Ruswil. Es ist beispielsweise an dieser Stelle nicht zu erkennen, ob unterhalb der Leitplanke (rechte Bildhälfte) nur ein Entwässerungsgraben einsetzt oder ob es sich um eine ehemalige Brückenstelle handelt.*

Der Strassenkörper ist im Gegensatz zu LU 26.2 gegenüber dem Umland nur leicht erhöht. Es scheint, dass das Wasser vor allem, wie auch aus den oben angeführten schriftlichen Quellen ersichtlich, durch Gräben abgezogen wurde und sich Dammaufschüttungen vermeiden liessen. Die Brücken des 19. Jahrhunderts sind ersetzt oder so stark modifiziert, dass sie nicht mehr zu erkennen sind.
