*Strecke SO 6*      *Solothurn - Urtenen (- Bern)*  
*Linienführung 1*    *Linienführung bis 1834; Alte Bernstrasse*  
*Abschnitt 2*        *Buechrain - Lohn*  
*Landeskarte*        *1127*

### **GESCHICHTE**      *Stand janvier 1999 / rb*

### **GELÄNDE**      *Aufnahme 11. mars 1999 / rb*

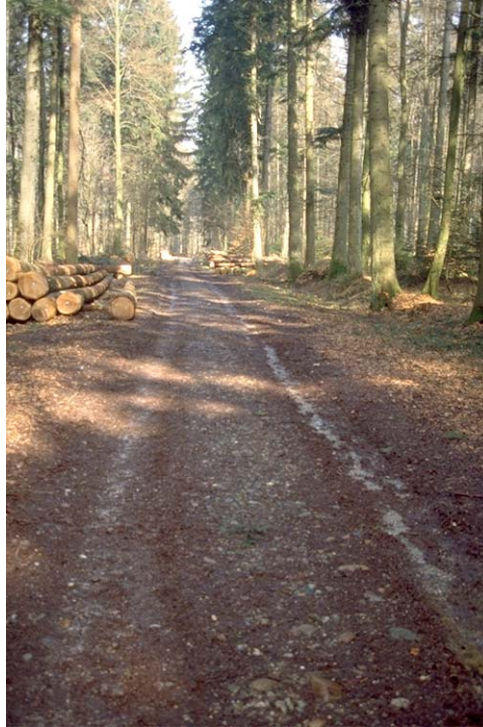
*Die durch den Biberister Oberwald führende Alte Bernstrasse wird heute in erster Linie als Waldbewirtschaftungsweg benutzt. Rechts im Bild ist ein Rest des früheren Wegbegrenzungswalls zu erkennen.*  
Abb. 1 (rb, 11. 3. 1999)

Die konzipierte Anlage der Strasse lässt sich im Gelände, namentlich zwischen dem Buechrain und dem Chrummetfeld anhand ihres geradlinigen Verlaufs ablesen. Über weite Strecken wird das Trassees beidseitig von heute stark in sich zusammengefallenen Erdwällen begrenzt (Abb. 1). Die beiden Erdwälle liegen 9–10 m auseinander, während das heutige Wegtrassees bloss noch eine Breite von 3–4 m aufweist. Die Wegoberfläche ist geschottert und zeigt stellenweise Erosionserscheinungen. Punktuell sind Reste einer Bollensteinpflasterung zu erkennen. Südlich des Buechrains sowie südlich von Pkt. 520 verlaufen parallel zum Haupttrassees mehrere unbenutzte Hohlwegspuren. Sie sind 0.5–1.5 m tief und zum Teil stark überwachsen. Die Anordnung der Spuren ist vor allem beim südlichen Hohlwegbündel sehr diffus. Unmittelbar südlich von Pkt. 520 steht am östlichen Strassenrand der oben erwähnte, 0.8 m hohe Strassenstein mit den Initialen «GS» und «GM» (Abb. 2). Das Haupttrassees der Alten Bernstrasse dient zwischen dem Buechrain und Lohn heute hauptsächlich als Forsterschliessung. Über das Chrummetfeld ist ein kurzes Teilstück der Strasse asphaltiert (Breite: 3 m).

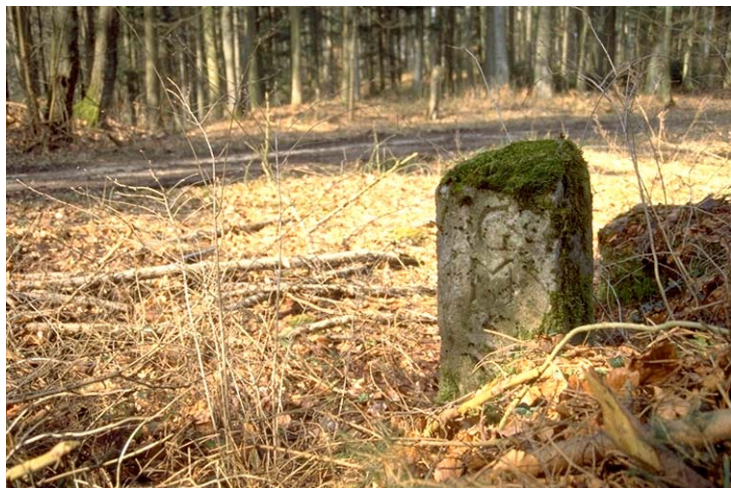
*Der Strassenstein am Westrand des Trassees ist ein letztes Relikt im Zusammenhang mit dem früheren Strassenunterhalt. Die Initialen «GM» stehen für «Gemeinde Messen».*  
Abb. 2 (rb, 11. 3. 1999)

Ein interessanter Wegbegleiter steht an der Strasse im Biberister Oberwald. Es handelt sich um einen alten Strassenstein, der die Grenze zwischen zwei verschiedenen Unterhaltsabschnitten bildet. Nach einem Aufsatz von MOSER WALTER (1990) geht der Stein auf das späte 18. oder frühe 19. Jahrhundert zurück. Die beiden auf dem Stein eingravierten Initialen «GS» und «GM» sind die Abkürzungen für «Gemeinde Schnottwil» und «Gemeinde Messen» (Abb. 2).

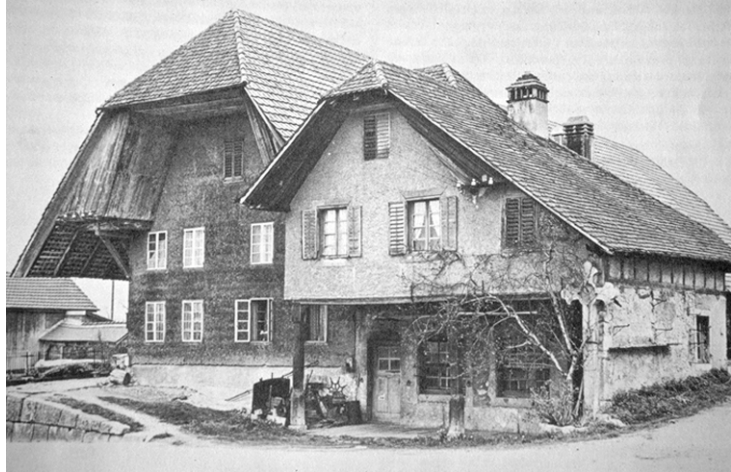
Abb. 3

*Die alte Schmiede im Zentrum von Lohn ist gegenüber dieser historischen Aufnahme praktisch unverändert erhalten geblieben. An der Hausecke im Vordergrund rechts steht das Steinkreuz von 1802. (Aus: LUTERBACHER 1980: 41)*

Nur wenige Meter südwestlich des Restaurants Sternen steht die 1802 erbaute Schmiede (Abb. 3). An die Mauer der Schmiede angelehnt steht ein Steinkreuz. Einer Sage nach wurde das Kreuz aufgestellt, nachdem ein Zimmermann beim Bau der Schmiede vom Dach zu Tode gestürzt war (LUTERBACHER 1980: 40).

Sternen und die ehemalige Schmiede mit dem davorstehenden Steinkreuz (Abb. 3).
