Strecke ZH 13 *Zürich - Winterthur (- Ostschweiz)*
Linienführung 1 *Brüttener Fussweg*
Landeskarte *1072*

GESCHICHTE *Stand Februar 2002 / do*

GELÄNDE *Aufnahme 17. Mai 2000 / do*

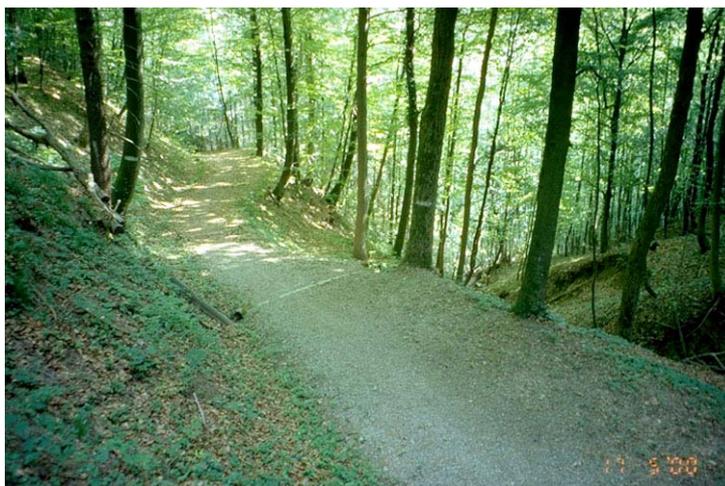
Der heute gut ausgebaut Dättnauer Fussweg hält sich unterhalb der Plateaukante nordöstlich von Brütten am Rand des tief eingeschnittenen Bachtobels. Blickrichtung Nord. Abb. 1 (do, 17. 6. 2000)

Vom Dorf bis zum nordöstlichen Terrassenrand des Plateaus von Brütten führt ein 2 m breiter, geschotterter Bewirtschaftungsweg. In der Weggabelung am Plateaurand steht eine mächtige alte Eiche. Der Abstieg ins Dätttau führt heute über einen geschotterten Wanderweg, der gut 1.5–2 m breit ist. An der Plateaukante ist er bis 5 m tief eingeschnitten. Über dem tiefen Erosionsgraben biegt der Weg dann nach Norden aus; er ist hier als Hangweg mit hohen, künstlich versteilten Böschungen angelegt. In der folgenden, steil nach Nordosten einfallenden Wegbiegung lässt sich wieder eine um 1 m bis max. 2 m tiefe Hohlwegbildung beobachten; der Weg ist hier mit Treppenstufen 1 m breit ausgebaut. (In diesem Bereich führt der Weg durch ein erosionsbedingtes Sackungs- und Rutschgebiet, das einen ständigen Wegbau und -unterhalt erforderlich macht, aber aufgegebene Wegtrassen innert kurzer Zeit verschwinden lässt.)

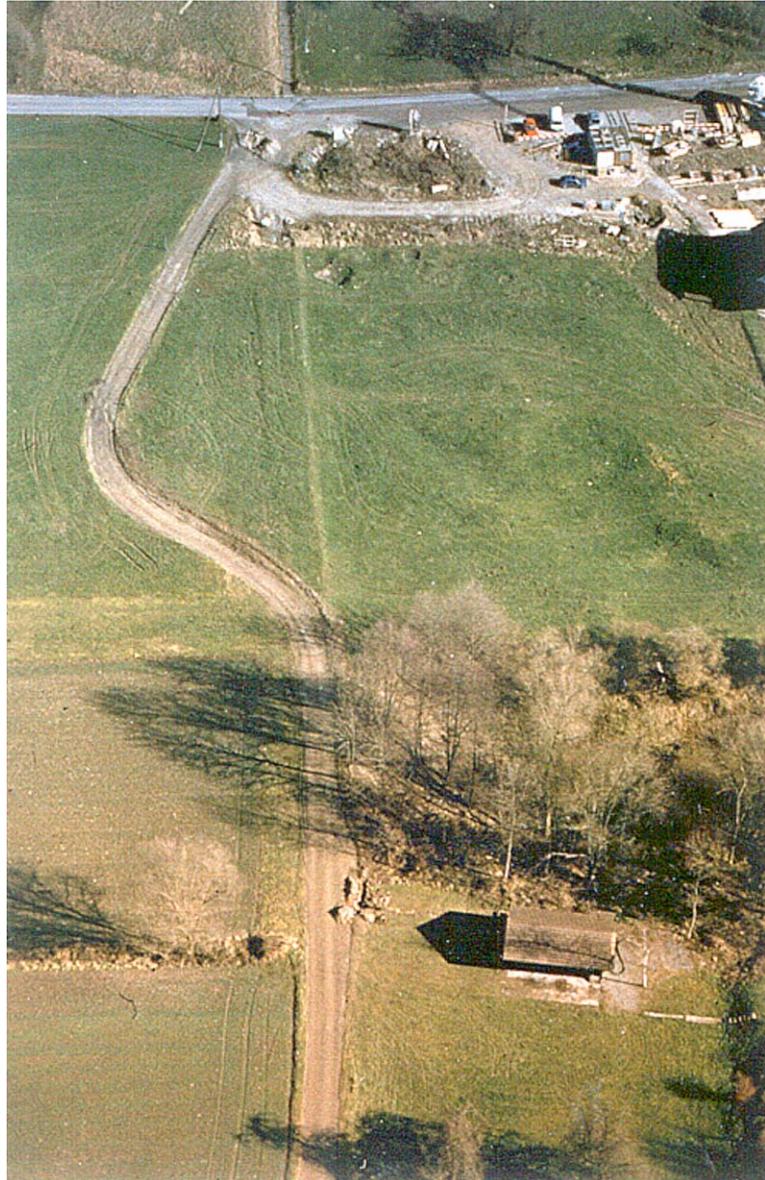
*Der aufgelassene und zum Teil zerstörte Bereich des Brüttener Fusswegs im Dättnau; der Weg verläuft beim Wäldchen auf einer Aufschüttung und wurde nordöstlich davon als Dammweg ausgebaut. Luftaufnahme Kantonsarchäologie Zürich, Patrick Nagy, 1998. Blickrichtung Nordost.
Abb. 2*

Der geschotterte Wanderweg wird am Hangfuss von einem asphaltierten, um 2.5 m breiten Gütersträsschen abgelöst, das die alte Wegtrasse aber teilweise, nach Nordwesten ausbiegend, umfährt. Diese besteht in einem rekultivierten und durch eine Garagenzufahrt unterbrochenen Dammweg von Fahrwegbreite. Sehr alt kann diese Trasse allerdings nicht sein, denn das Gütersträsschen liegt auf einer Aufschüttung, an deren Fuss in ca. 10 m Tiefe ein eingedohlter Bach austritt, der nach Südosten, gegen die Töss hin entwässert. (Was übrigens auch bedeutet, dass sich dem Weg früher an dieser Stelle ein tiefer Bachgraben quer in den Weg stellte.)
