Strecke ZH 306
Linienführung 5
Landeskarte

Fehraltorf - Wildberg - Tösstal
Wildberg - Rämismühle
1072, 1092

Stand Dezember 2001 / DW, do

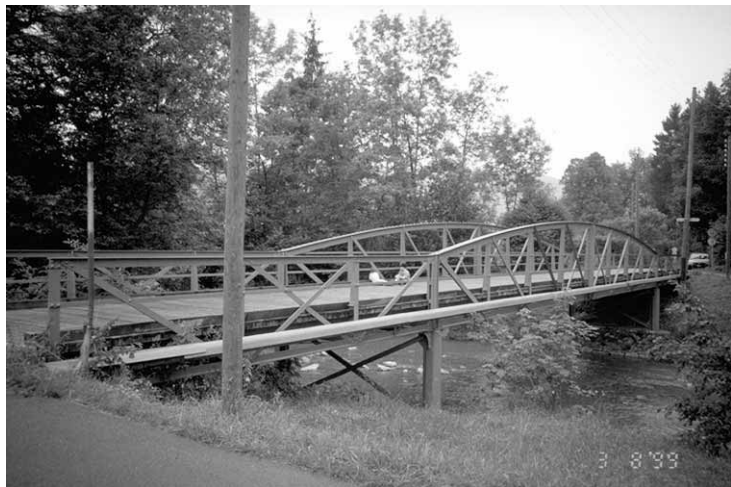
Abb. 1 (do, 3. 8. 1999)

Als einzige stählerne Tössbrücke der ersten Generation ist die Brücke bei der Rämismühle in neuerer Zeit sorgfältig renoviert worden; wiederhergestellt wurde dabei auch der Bohlenbelag der Fahrbahn. Sie dient heute nur noch der Land- und forstwirtschaftlichen Erschliessung sowie RadfahrerInnen und FussgängerInnen. Blickrichtung Nord.

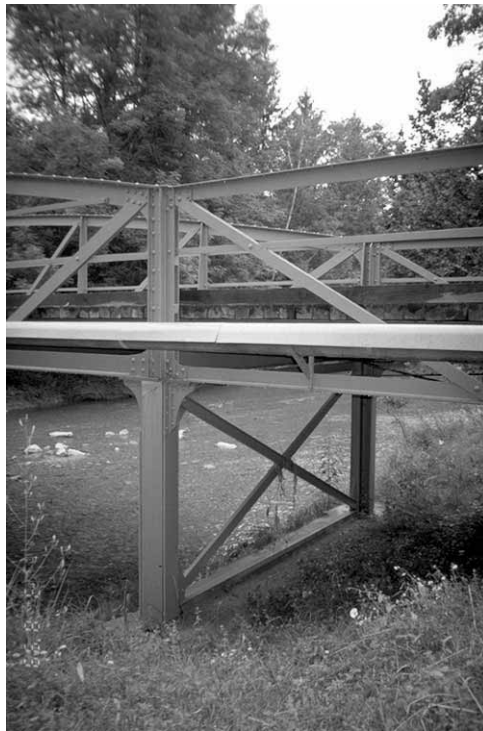
Die Detailaufnahme zeigt die Einzelheiten des steifen, vernieteten konstruktiven Verbandes. Verstärkungen sind keine sichtbar. Etwas ungünstig sind die seitlich angebrachten Leitungsträger. Blickrichtung Ost.
Abb. 2 (do, 3. 8. 1999)

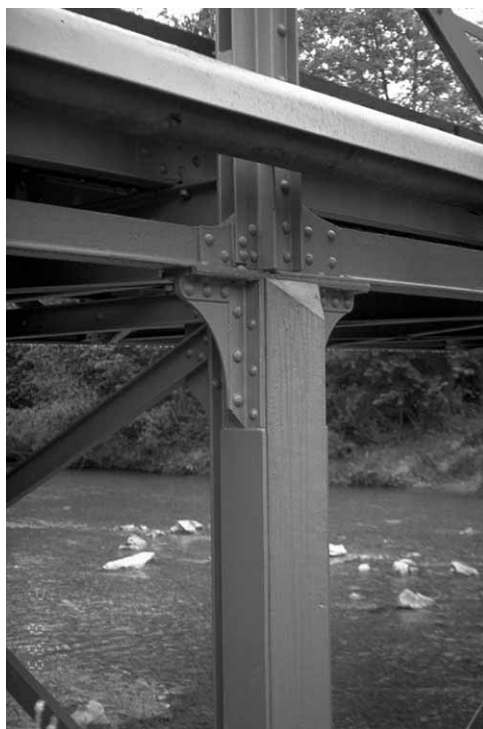
Die Verkleidungen der – wie meist aus Walzprofilen zusammengeführten – Ständer sind bei der Renovation zum Schutz vor Treibgut angebracht worden. Blickrichtung Nordwest.
Abb. 3 (do, 3. 8. 1999)
