Strecke ZH 912
Landeskarte *Spinnerei Freienstein; Tössbrücke*
1071

GESCHICHTE *Stand Februar 1999 / do*

GELÄNDE *Aufnahme 17. Juni 1998 / do*

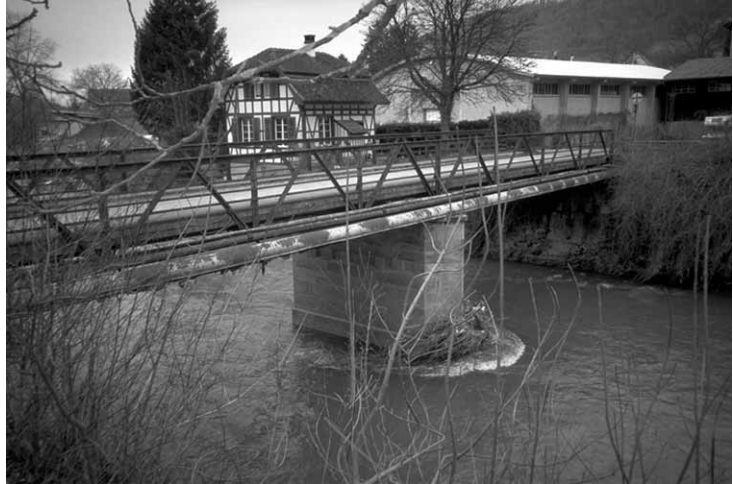
An dieser Stelle führt eine leichte parallelgurtige Stahlfachwerkbrücke über die Töss. Die Fahrbahnplatte besteht aus Beton. Ihre Fahrbahnbreite beträgt 3 m, ihre gesamte Länge etwa 20 m. Der schlanke Flusspfeiler aus Muschelsandstein-Quadern wurde von einer älteren Sprengwerksbrücke übernommen und zeigt noch die Taschen, die die hölzernen Streben des Sprengwerks aufnahmen.

*Die leichte Stahlfachwerkbrücke ist als Durchlaufträger konstruiert, der auf einem Flusspfeiler und zwei Widerlagern aufliegt. Blickrichtung Nord.
Abb. 1 (do, 10. 3. 1999)*

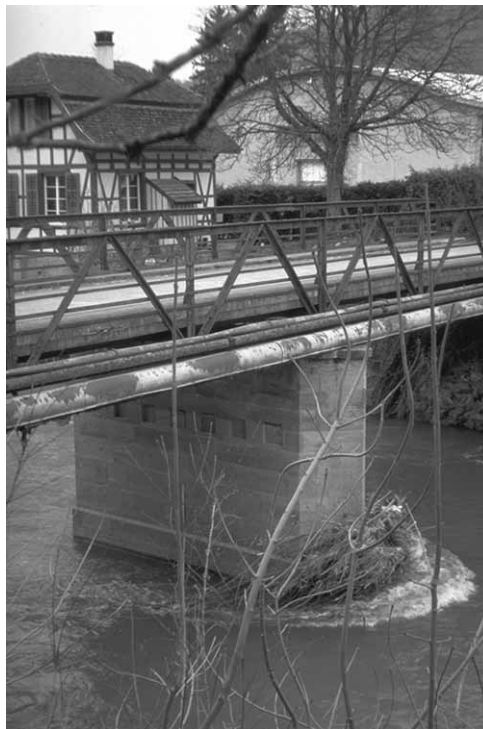
*Nuten in den Längswänden des sorgfältig gemauerten Flusspfeilers stammen von den Sprengwerks-Streben der Vorgängerbrücke. Blickrichtung Nord.
Abb. 2 (do, 10. 3. 1999)*

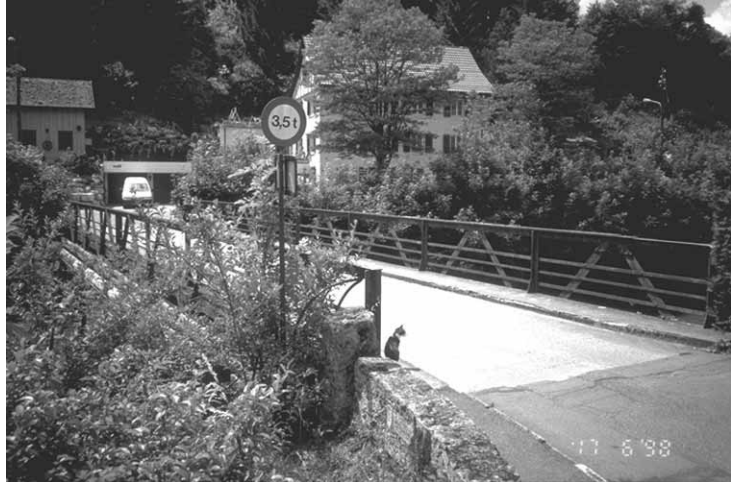
*Die einspurig befahrbare Brücke ist mit einer Gewichtsbeschränkung belegt. Wie die rostigen Fachwerkstäbe zeigen, wurde der Unterhalt vernachlässigt. Blickrichtung Südwest.
Abb. 3 (do, 17. 6. 1998)*

Die Brücke ist ein wesentlicher Bestandteil des gesamten historischen Werks-Ensembles und sollte saniert und erhalten werden (vgl. DENKMALPFLEGE-KOMMISSION DES KANTONS ZÜRICH 1992: insbesondere 3, 7, 29).
